ÚSTAV PRO ODBORNÉ ZJIŠŤOVÁNÍ  
PŘÍČIN LETECKÝCH NEHOD  
Beranových 130  
199 00 Praha 9 - Letňany

CZ-23-0448

# ZÁVĚREČNÁ ZPRÁVA

**o odborném zjišťování příčin letecké nehody  
letounu Cessna 152  
poznávací značky OK-GOL  
na LKST ze dne 3. června 2023**

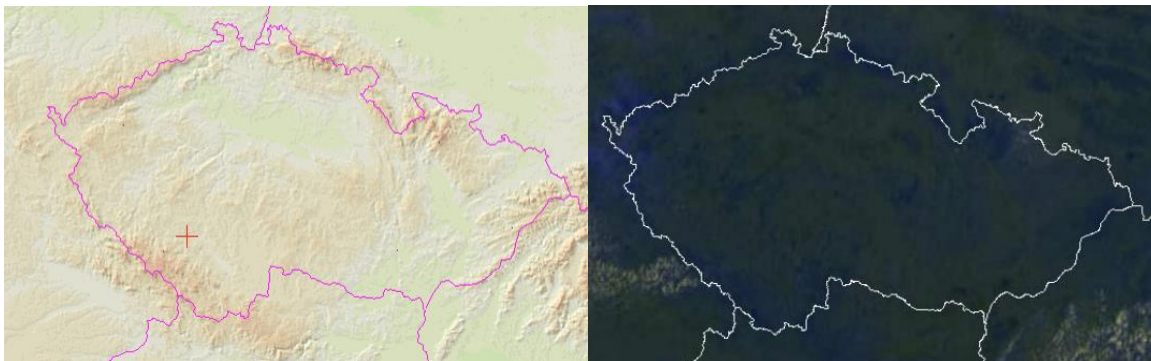
Obr. č. 4 - Radarový a satelitní snímek (křížkem je označena poloha města Strakonice)

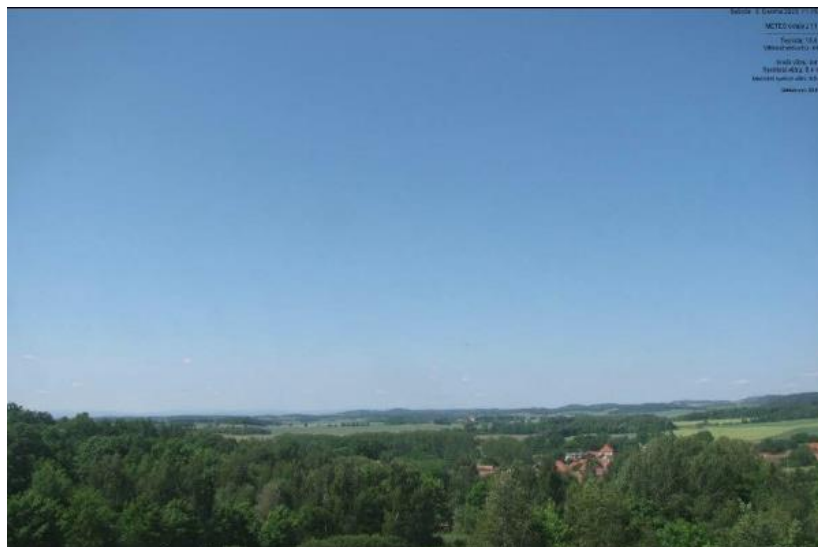
Obr. č. 5 – Snímek z webové kamery umístěné na meteorologické stanici Kocelovice

V místě letecké nehody letounu Cessna 152 na letišti Strakonice vál okolo 11:15 pravděpodobně východní vítr o rychlosti kolem  $4-6 \text{ m}\cdot\text{s}^{-1}$ . Dohlednost se pohybovala nad 10 km, obloha byla jasná. Nevyskytovaly se žádné srážky ani jiné jevy počasí. Teplota vystoupala na  $18 \text{ }^\circ\text{C}$ .
