Program

Rozbor bezpečnosti za 1. čtvrtletí 2024

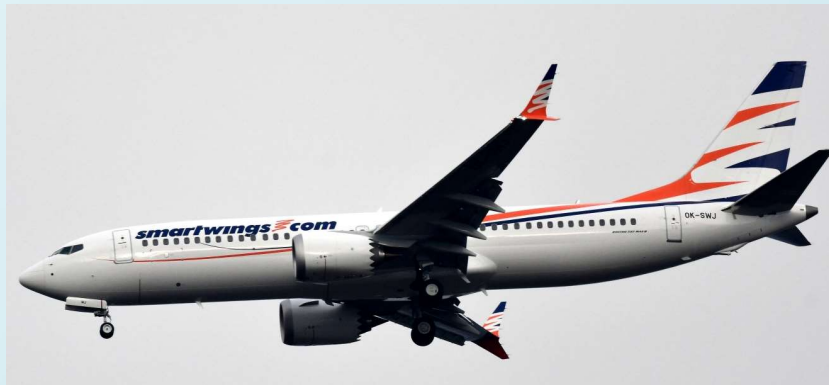
Boeing 737-MAX 8 – Ilustrační foto

- Posádka s letounem českého dopravce prováděla let z OOSA na LKPR.
- Během letu ve FL340, cca 150 NM od OMDB (Dubaj), se rozsvítila signalizace PASS OXY ON a byly aktivovány/vyhozeny kyslíkové masky pro cestující.
- Posádka ihned zkontrolovala hodnoty tlaku v kabině a nebyl zaznamenán žádný pokles.
- Palubní průvodčí byli o situaci ihned informováni s žádostí o předání informací cestujícím.
- První informace od palubních průvodčí byla, že žádná z kyslíkových masek nebyla cestujícími použita.
- Posádka provedla související checklist a rozhodla se pro pokračování do destinace.

- Po několika minutách ale posádka obdržela informaci, že několik kyslíkových masek bylo použito.
- Posádka se tedy rozhodla pro diverzi na OMAA (Abu Dhabi).
- V OMAA byla provedena kontrola použití kyslíkových masek a letoun byl uvolněn do provozu s omezením pro 60 cestujících do EDDP (Lipsko).
- Z EDDP letoun vykonal technický přelet na LKPR, kde byla provedena kontrola všech generátorů kyslíku a kyslíkových masek.
- Letoun byl poté uvolněn do provozu.

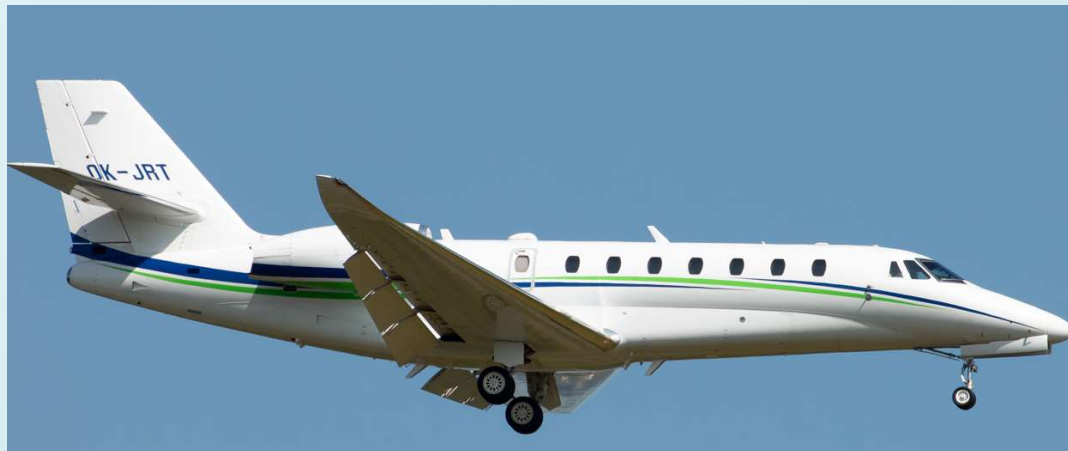
Cessna 680 Citation Sovereign+ – ilustrační foto

- Proto nedošlo k žádné signalizaci posádce v kabině. Vibrace byly způsobeny tlakováním hydraulických pracovních válců všech 3 podvozkových noh s frekvencí 1-2 sekundy, což díky vřelým hrazdám v systému zajištění podvozků způsobovalo kovové rány do celé konstrukce letadla.
- V LEBL došlo k seřízení Up Lock switchu a letoun přeletěl prázdný na LKPR (Praha/Ruzyně).
- Závada se znovu již neobjevila, UP Lock switch byl ale preventivně vyměněn 19. 3. 2024.

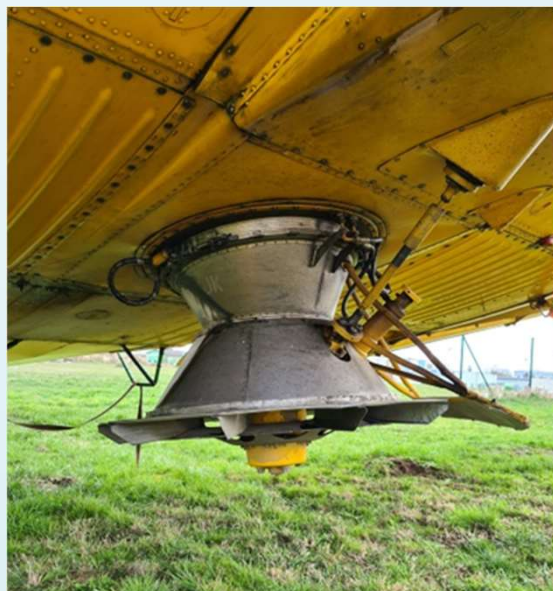
Rozmetadlo na Z-37A

- ➔ Pilot se rozhodl provést nouzový odhoz rozmetadla. Odhoz provedl ve výšce cca 30 m nad polem.
- ➔ Po odhozu rozmetadla kovové zvuky a nezvyklý hluk ustaly.
- ➔ Přistání na pracovní ploše proběhlo bez závad.
- ➔ Při dohledání odhozeného rozmetadla pilot s technikem zjistili přetržení elektrických vodičů NN.
