## Program

- **Rozbor bezpečnosti za 2. čtvrtletí 2024**
  - Vybrané ukazatele za 2. čtvrtletí 2024
  - Významné události podle kategorií provozu
  - Zahraniční nehody
- **Informace / aktuality**
- **Diskuze**

## Vybrané ukazatele – 2. čtvrtletí 2024

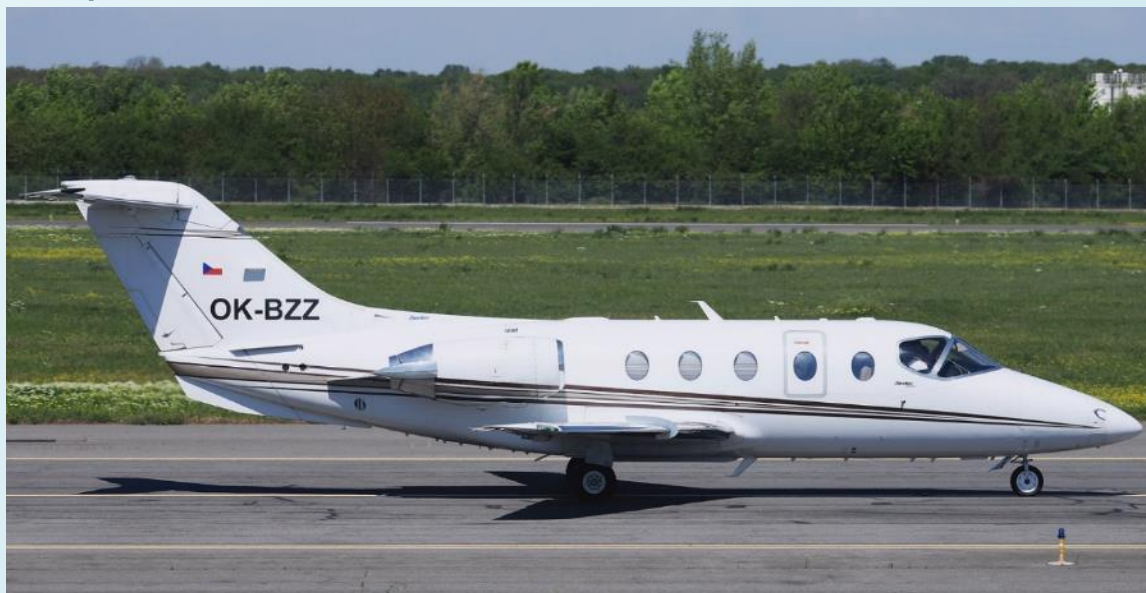
- ➔ Signalizace selhání posilovače směrového kormidla neměla vliv na normální průběh letu a posádka se proto rozhodla v letu pokračovat dle letového plánu do cílové destinace LKPR (Praha/Ruzyně).
- ➔ Po přistání na LKPR byla o závadě informována příslušná údržbová organizace, která odhalila příčinu dané závady v chybném snímači RH Bleed Pressure Transducer a po jeho výměně byl letoun uvolněn do provozu.

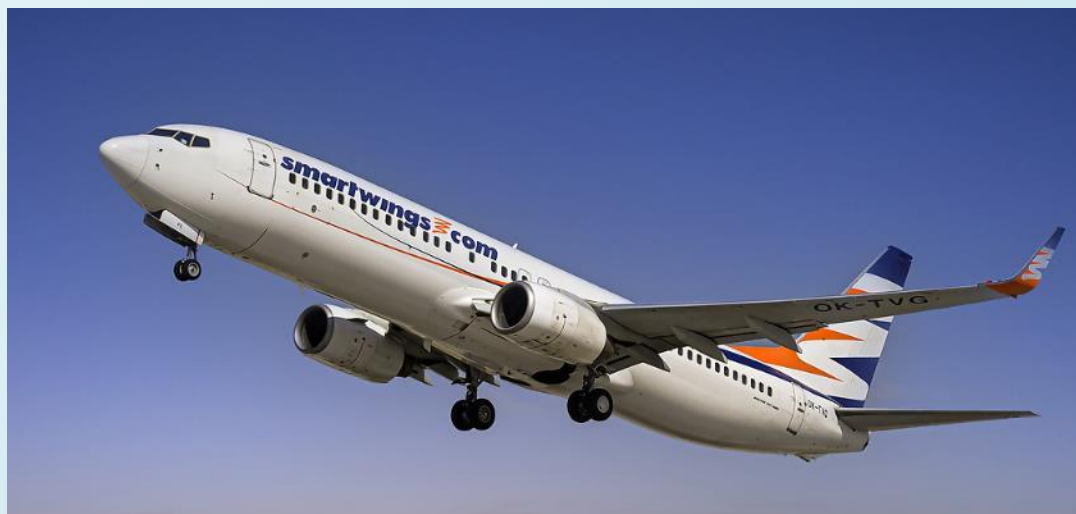
- Údržbovou organizací byl zjištěn únik oleje z olejového systému.
- Bylo nalezeno prasklé olejové potrubí, které bylo vyměněno a letoun byl uvolněn zpět do provozu.
- Prasklé potrubí bylo odesláno k technické expertíze.
- Probíhá další šetření události provozovatelem.

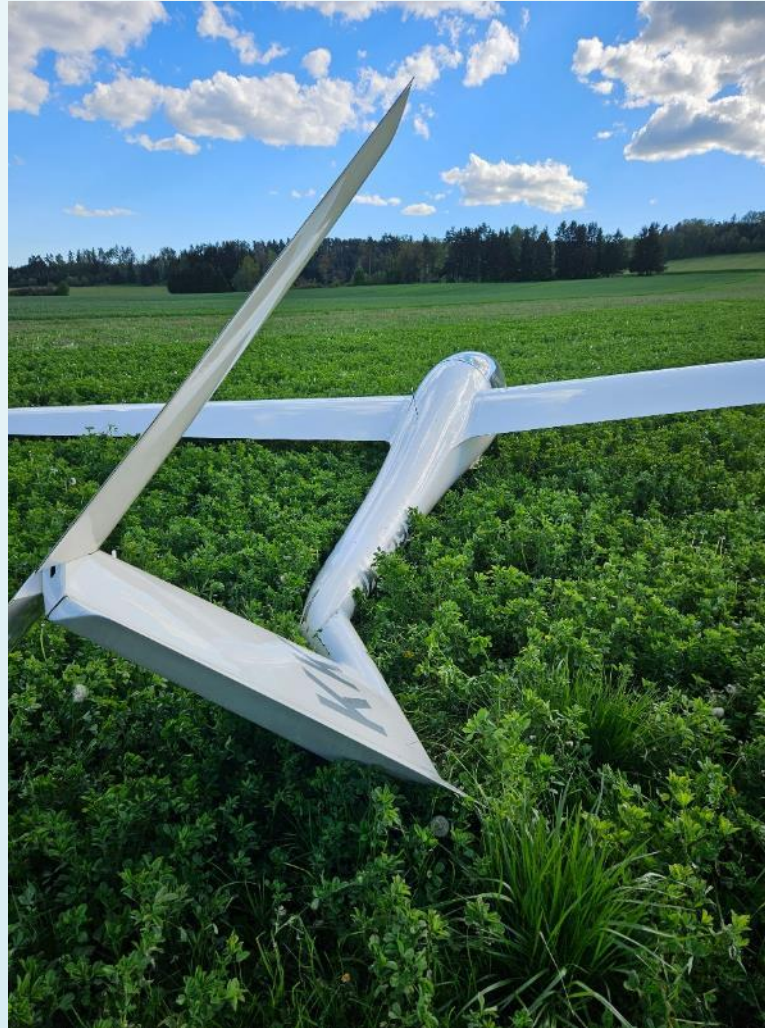
- Pilot se zúčastnil 1. letového dne Podbrdského poháru 2024.
- Prováděl soutěžní let Úlohy 1 (klubové) po trojúhelníkové trati.
- Po cca 3,5 hod letu se mu nepodařilo nalézt vhodný termický stoupavý proud, a proto se správně rozhodnul provést přistání do terénu.
- Pro přistání si zvolil vhodnou plochu na západním okraji obce Pocinovice, ale až během přistávacího manévru zjistil, že se mírně svažuje a je porostlá vzrostlou vegetací.
- Při přistání, ve fázi výběhu, došlo ke kontaktu konce pravé poloviny křídla s porostem a kluzák se na místě otočil o cca 180°.
- Při rotaci došlo k ulomení ocasní části trupu v místě před kýlovou plochou a k poškození výškového kormidla.
- Pilot nebyl zraněn.

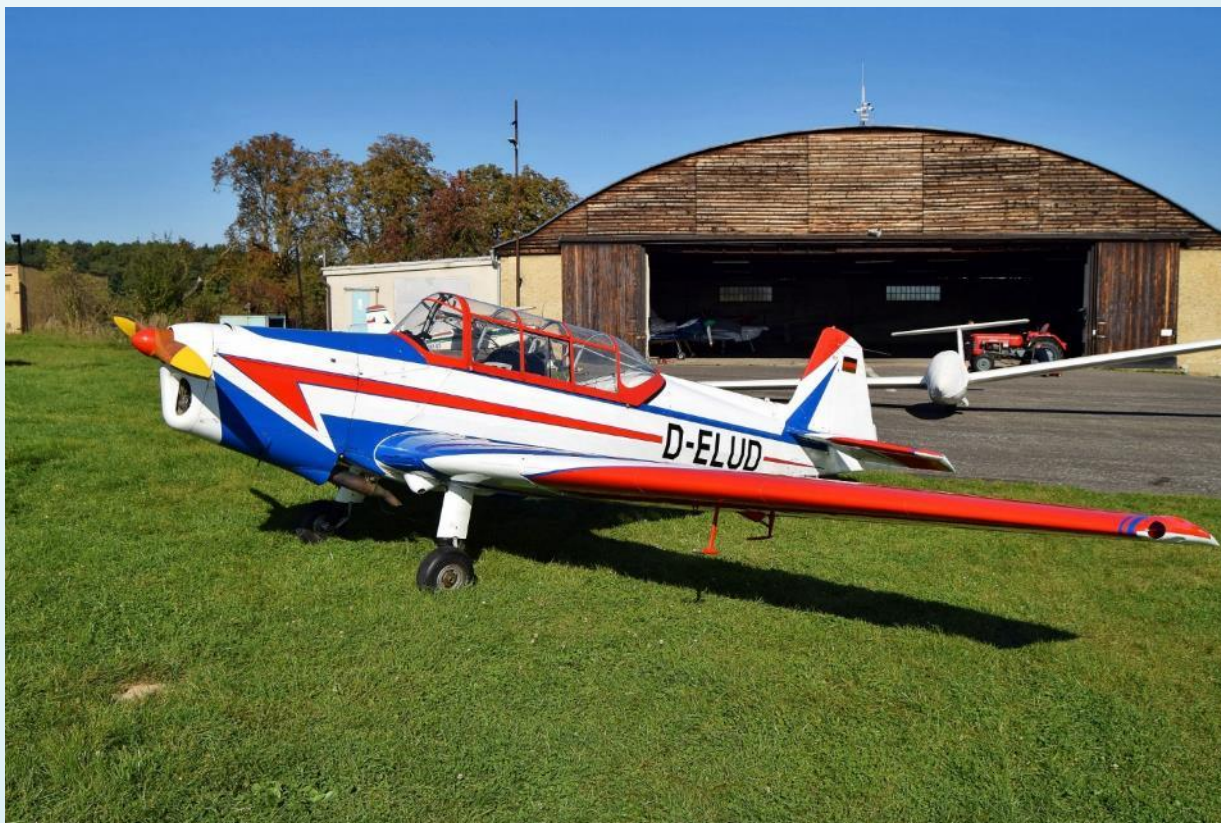
- Pilot prováděl s instruktorem rozlétání po přestávce na letounu Z-126.
- Při letu po okruhu, po dokončení třetí zatačky, došlo k náhlému vysazení motoru s nemožností dokluzu na letišti.
- Instruktor převzal řízení, upravil optimální rychlost klouzavého letu a provedl pokus o spuštění motoru.
- Instruktorovi se podařilo obnovit alespoň přerušovaný chod motoru s pomocí přímého nastřikování paliva nastřikovací pumpičkou.
- To umožnilo upravit rozpočet na finále tak, že letoun bezpečně přistál na RWY 27 LKRK.
- Letoun po přistání nejevil žádné známky poškození.
- Příčinou incidentu byla závada palivového čerpadla.

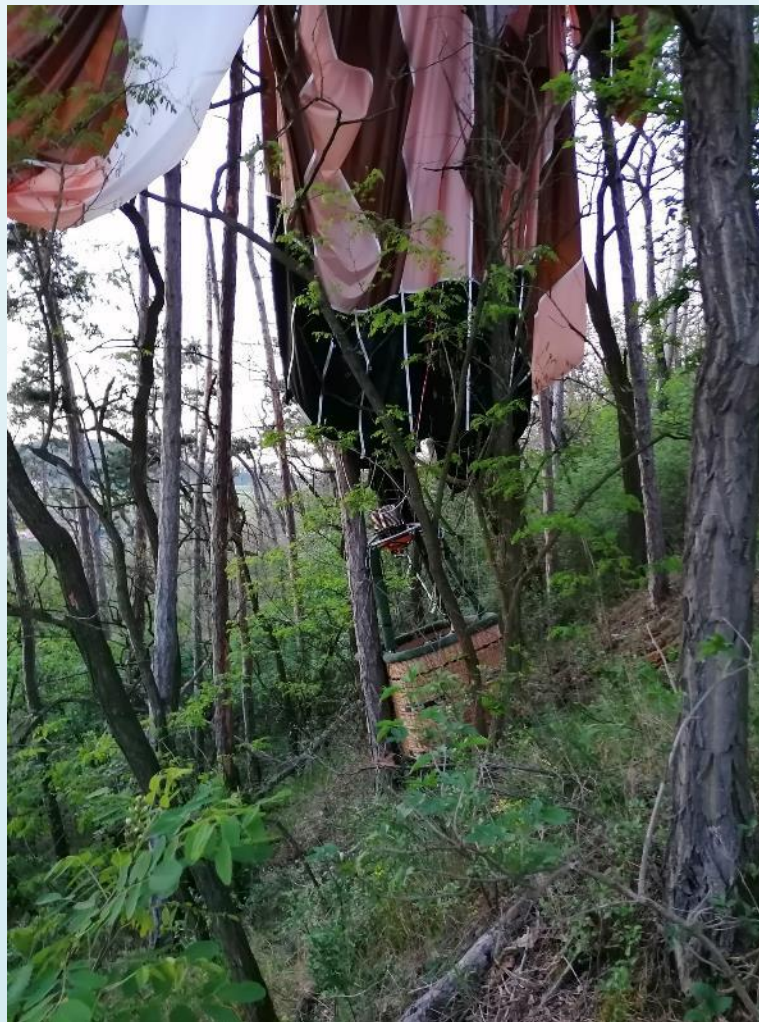
- Během klesání se koš balónu přiblížil až k vrcholům stromů a korunové lano se zachytilo ve větvích stromů.
- Následovalo trhnutí, po kterém se koš propadal hlouběji korunami stromů a do větví se zamotala i ovládací lana rotačního a vypouštěcího ventilu.
- Snaha pilota o uvolnění lan z větví se minula účinkem a pilot byl nucen provést nouzové přistání do lesního porostu.
- Balón přistál nouzově v 19:10 na svahu v lese. Koš zůstal zaklíněn mezi kmeny stromů a dnem se dotýkal země.
- Obal balónu zůstal viset ve větvích vzrostlých stromů.
- Evakuaci cestujících a pilota provedli příslušníci IZS. Žádný cestující včetně pilota nebyl zraněn.
- Obal balónu byl kontaktem s větvemi stromů a následným vyprošťováním poškozen ve velkém rozsahu.

- Při následném vyprošťování balónu z lesa bylo pokáceno několik vzrostlých stromů.

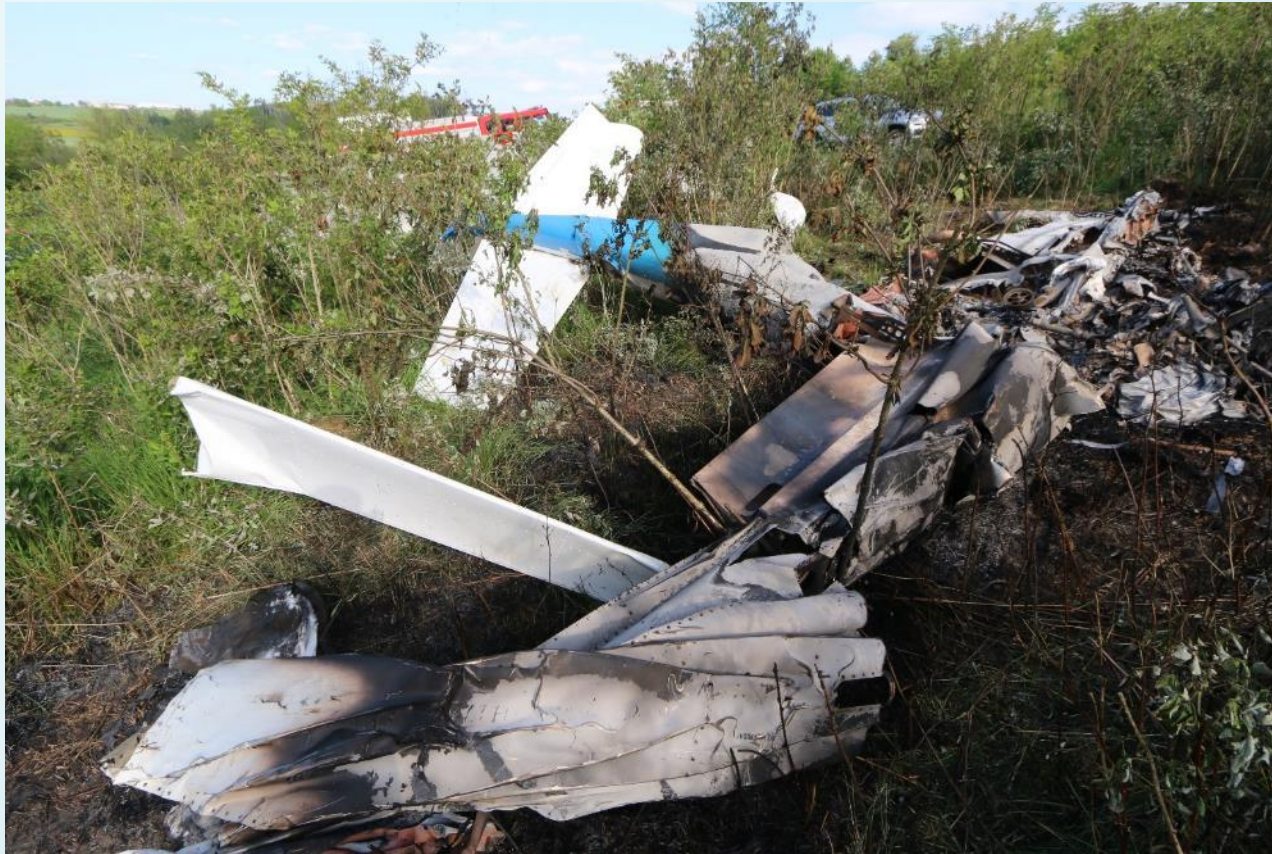
- Pilot prováděl přelet UL letounu z Jihlavy do Trnavy po provedené 25hodinové prohlídce u výrobce.
- Po vzletu z RWY 10 LKJI plynule stoupal cca kurzem dráhy.
- Ve výšce 3 200 ft AMSL převedl UL letoun do horizontálního letu a zapnul autopilota.
- Po 25 sec horizontálního letu došlo k náhlé změně trajektorie letu jak v horizontální tak i vertikální rovině.
- UL letoun v pravé spirále narazil pod strmým úhlem do země.
- Po nárazu do země se UL letoun převrátil do polohy na záda a začal hořet. Nárazem do země a následným požárem byl zcela zničen.
- Pilot svým zraněním na místě nehody podlehl.

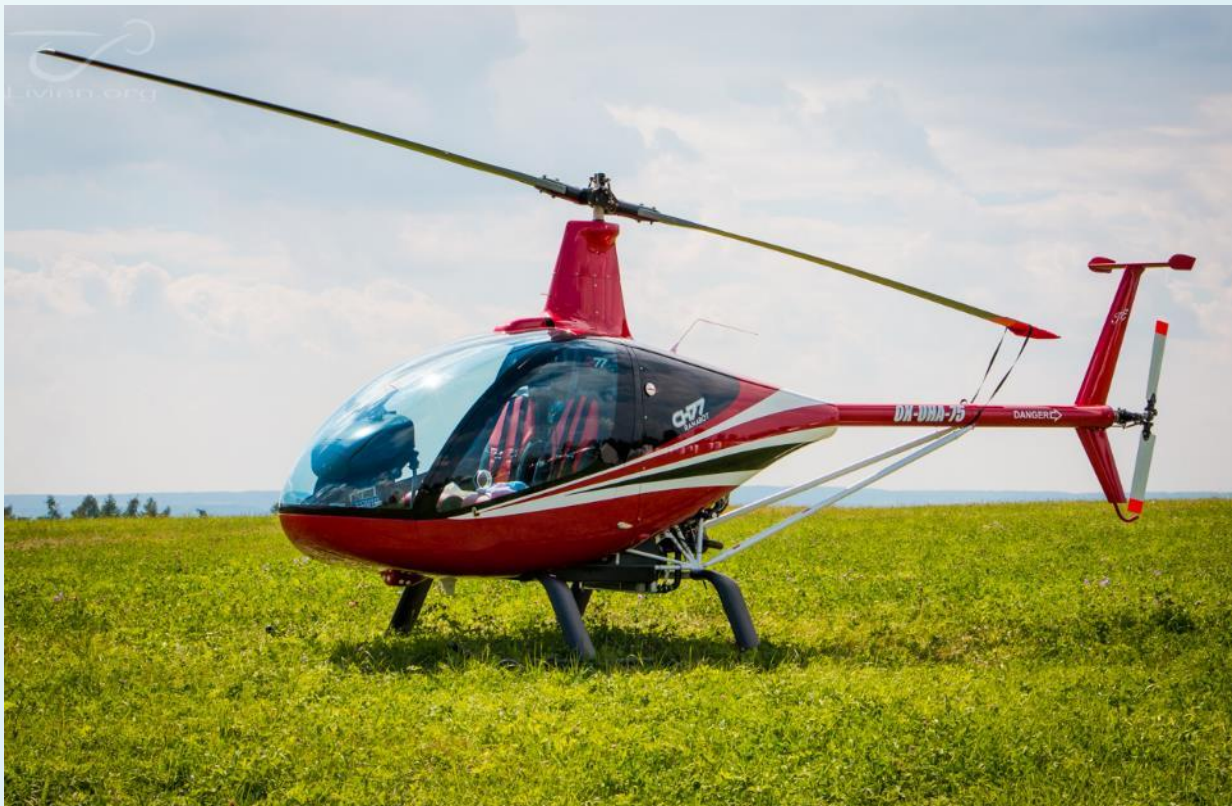
- Během rekreačního letu z LKSB (Stichovice) na Dolní Moravu došlo přibližně 5 km SE Bouzova k samovolnému odpadnutí dveří kabiny UL vrtulníku na straně spolucestujícího.
- Pilot provedl nouzové přistání do terénu.
- Po telefonické konzultaci se servisní organizací provedl prohlídku stroje, přezkoušel řiditelnost a odlétl do servisního střediska oprávněné servisní organizace.
- Odpadlé dveře nebyly nalezeny.

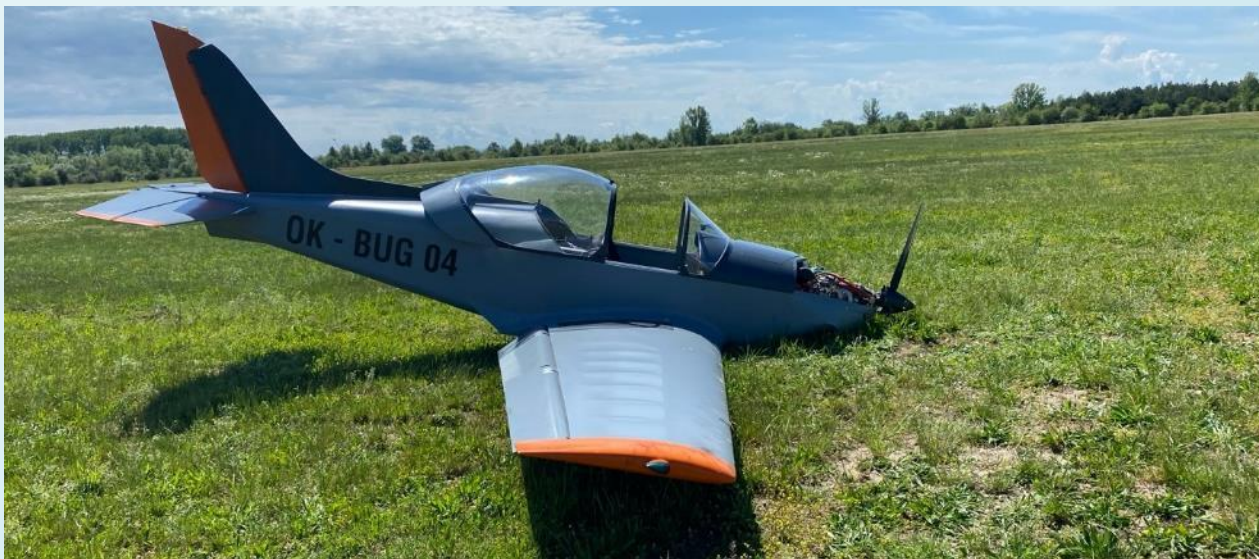
- Došlo k poškození křídla, přední části trupu, zlomení hlavního a příďového podvozku a zničení vrtule.
- Dosavadním šetřením bylo zjištěno, že:
  - během vzletu měl UL letoun zapnuté palivové čerpadlo,
  - palivová instalace měla velmi malou průchodnost a zásobování motoru palivem bylo nedostatečné.

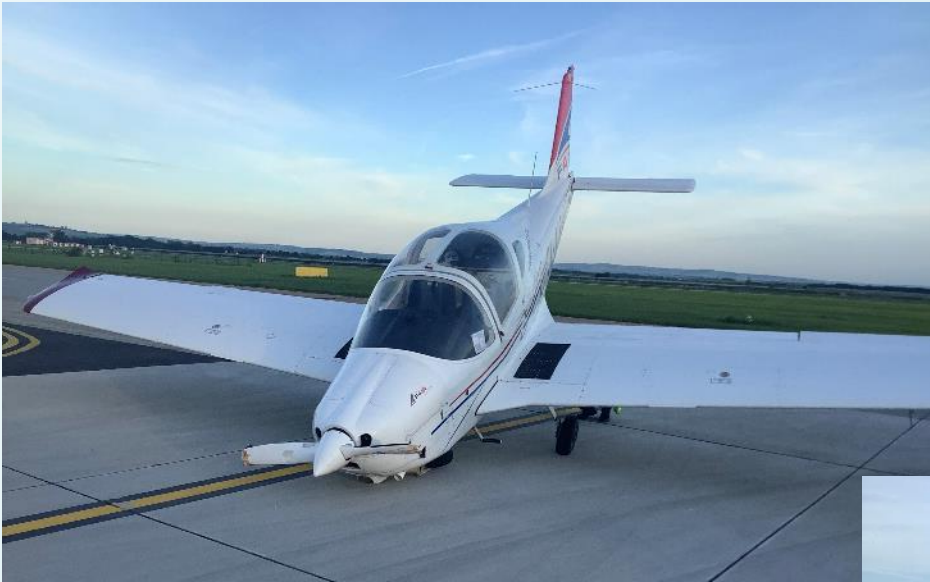
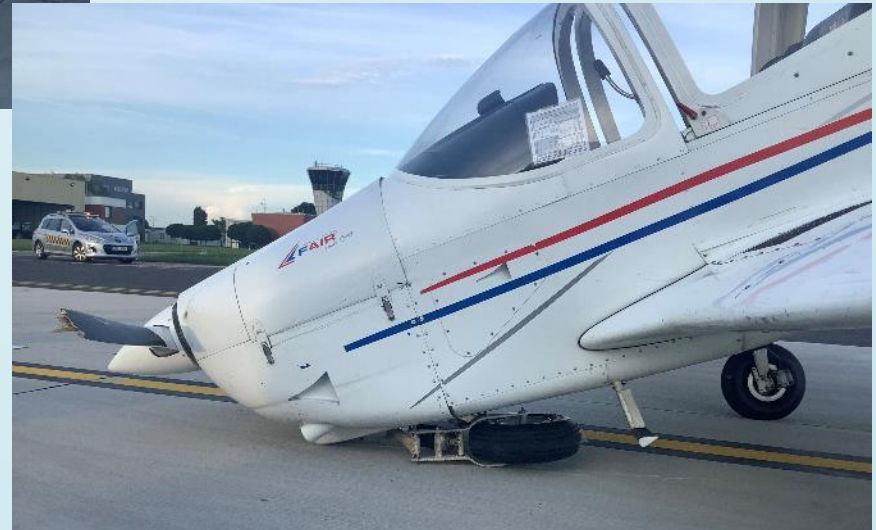
- Dvoučlenná posádka UL letounu po přistání na RWY 27 z výcvikového letu uvolnila dráhu na TWY B.
- Následně pokračovala v pojíždění po TWY A na stojánku GA.
- Při uvolňování TWY A a vstupu na pojezdový pruh GA došlo k náhlému poklesu příďe UL letounu.
- Pokles příďe způsobilo ulomení předového podvozku, a tím došlo ke kontaktu vrtule se zemí, násilnému zastavení motoru, zničení vrtule a poškození příďe.
- Posádka UL letounu nebyla zraněna.

→ Příčina ulomení předového podvozku je v šetření.

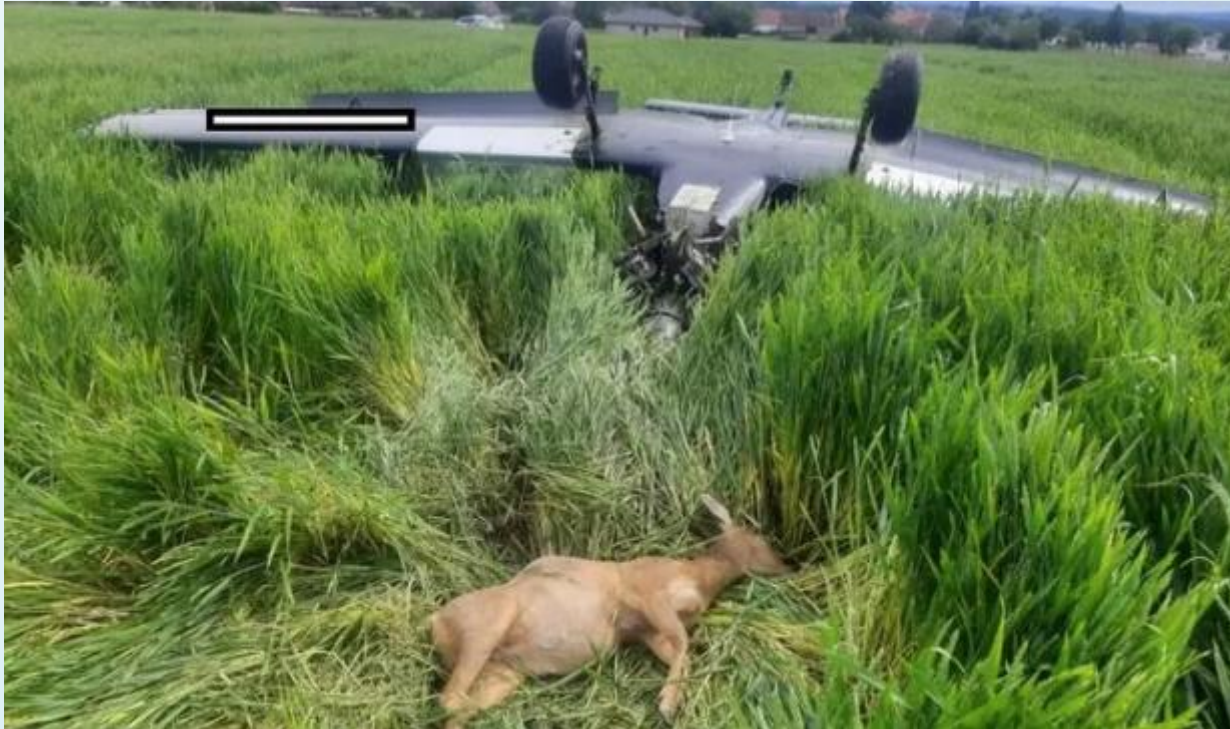
- Pilot (cizí státní příslušník) plánoval provedení rekreačního letu z/do Strunkovic.
- Pilot po cca 50 min letu zaznamenal problémy s výkonem motoru.
- Protože se ztráta výkonu prohlubovala, rozhodnul se provést nouzové přistání na nejbližší vhodnou plochu.
- Během přistávacího manévru na pole porostlé vzrostlým obilím vypnul motor a po krátké výdrží dosednul na kola hlavního povozku.
- Po necelých 50 m výběhu došlo k nárazu stojícího listu vrtule do srnce ukrytého v obilí.
- UL letoun se po kontaktu s překážkou okamžitě zastavil a převrátil na záda.
- Pilot nebyl zraněn.
- Došlo k malému poškození UL letounu, srnec byl nárazem zabit.

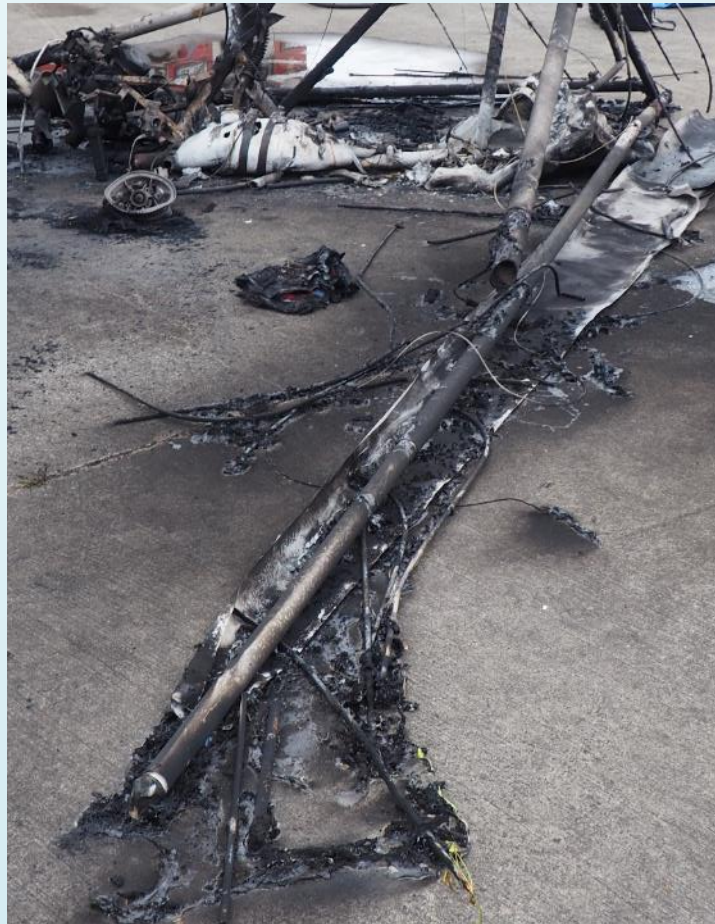
- Pilot v troskách MZK zahynul.
- MZK byl nárazem do země a následným požárem zcela zničen.

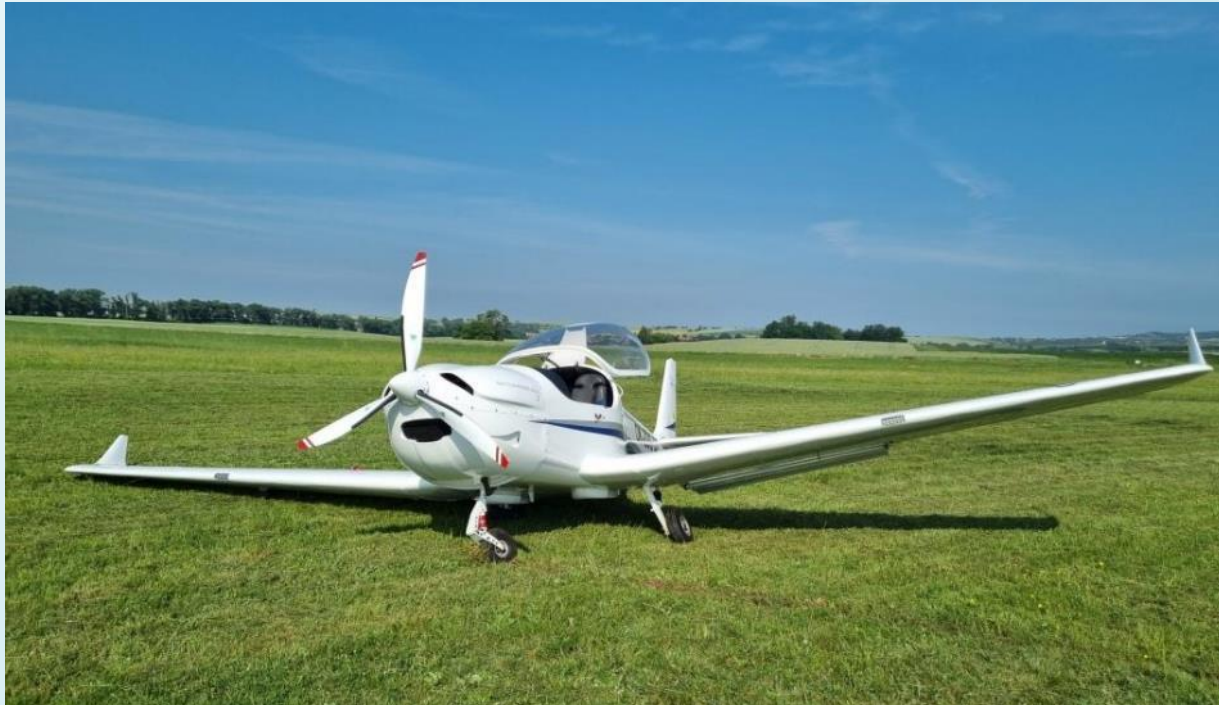
- UL letoun se zastavil po cca 350 m od počátku rozjezdu, otočený přídíl vlevo o cca 210° oproti původnímu směru vzletu.
- Na travnaté dráze byly patrné stopy po smýkání UL letounu v délce cca 120 m.
- Pilot nebyl zraněn.
- UL letoun byl poškozen ve velkém rozsahu.

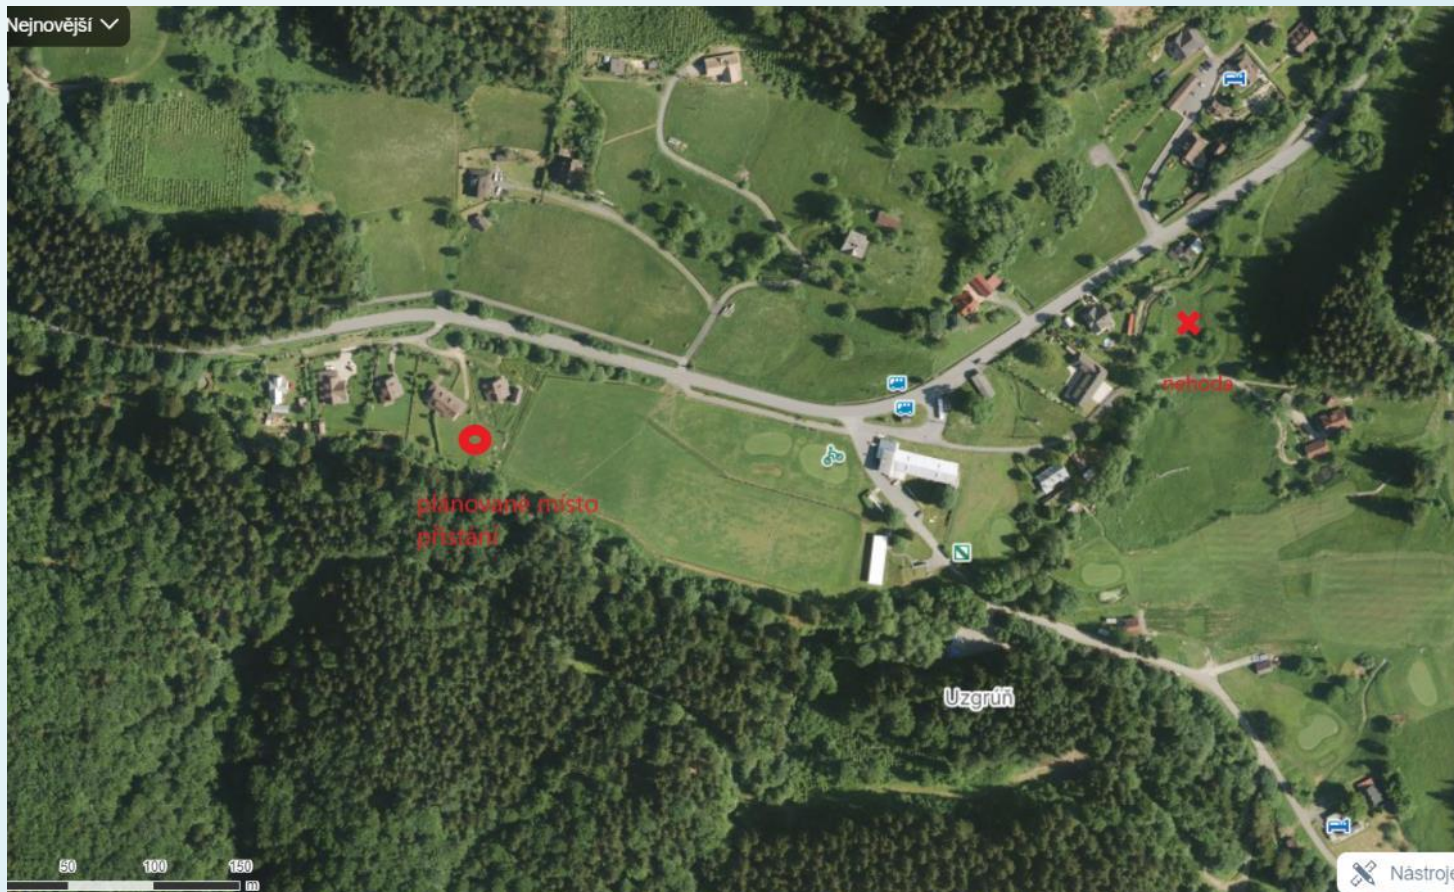
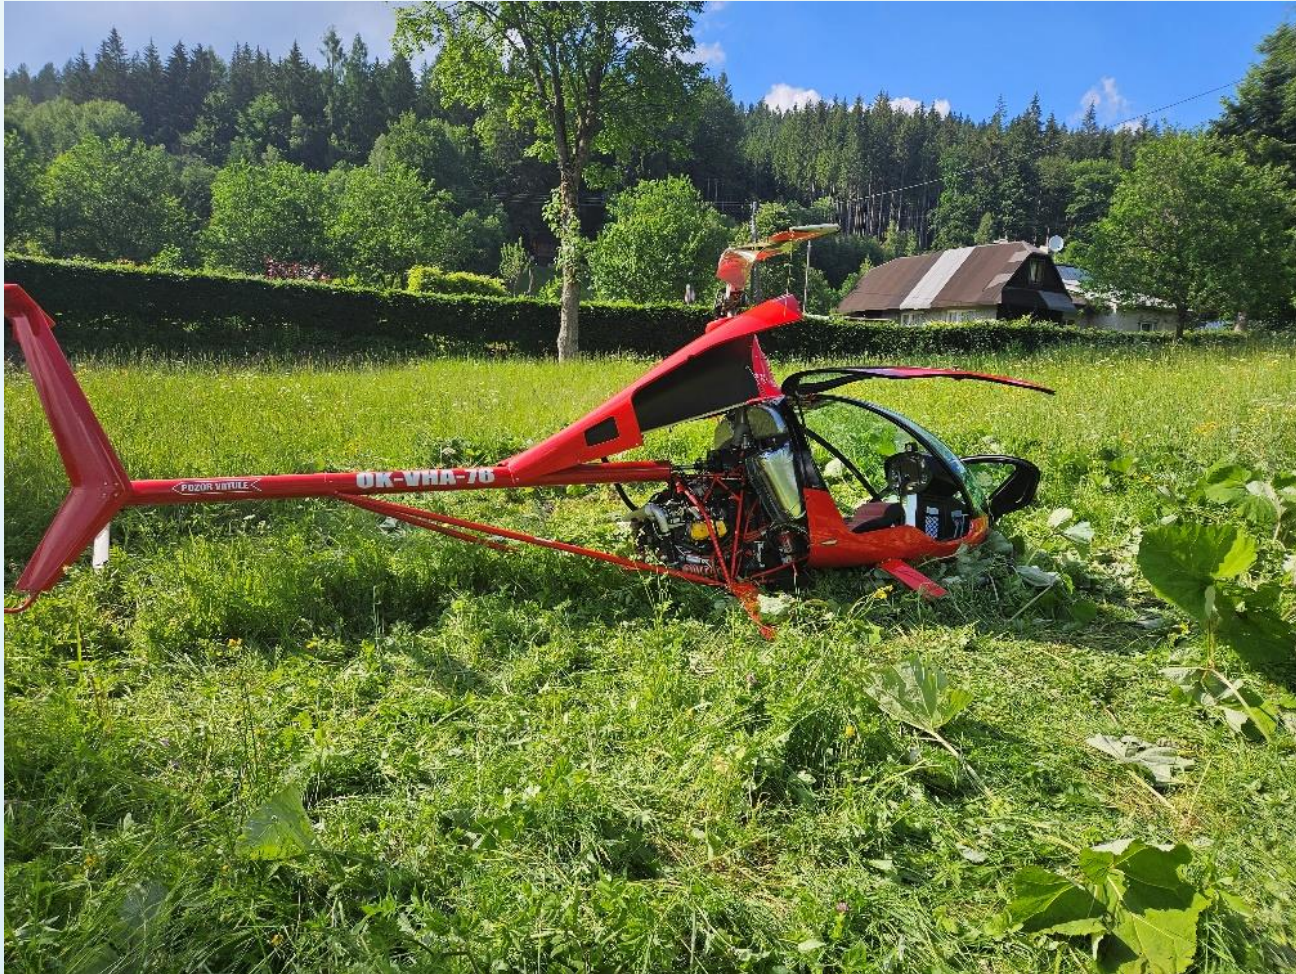
- Pilot prováděl samostatný let po delší přestávce v létání s plánovaným přistáním do terénu.
- Při příletu k místu plánovaného přistání nesprávně provedl rozpočet na místo přistání.
- V klesání do 4. zatáčky došlo k významné ztrátě rychlosti letu.
- Při dotáčení na finále se UL vrtulník zastavil a roztočil doprava.
- Po několika otočkách podél svislé osy UL vrtulník dopadl z výšky cca 10 m na podmáčenou zarostlou louku a zůstal stát na ližinovém podvozku.
- Pilot utrpěl těžké poranění páteře.
- UL vrtulník byl poškozen ve velkém rozsahu. Byly poškozeny listy hlavního a vyrovnávacího rotoru a podvozek.

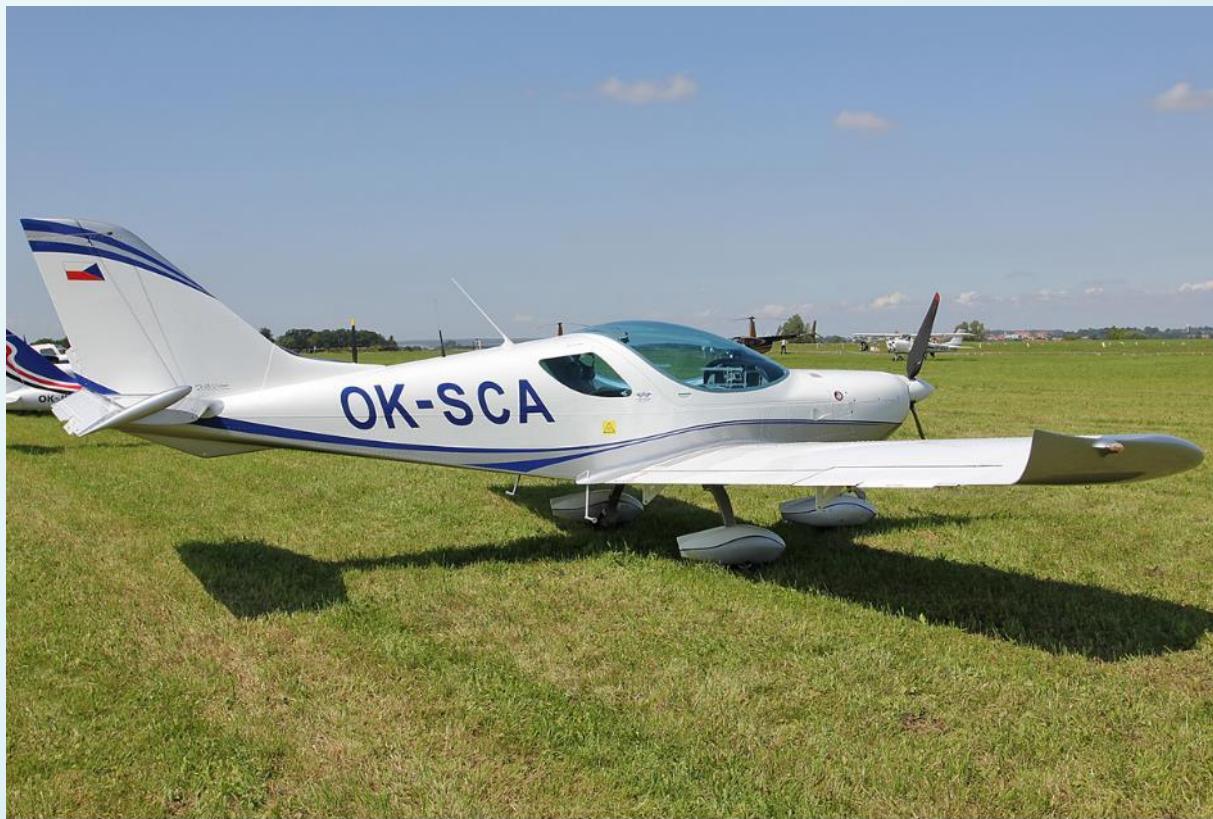
- Pilotka po vzletu z LKTB zaznamenala ve výšce cca 1 900 ft AMSL lehké vibrace motoru s následným přechodem do silnějších vibrací, nejvýraznějších při 4 500 – 4 600 ot/min.
- Při snížení výkonu na cca 3 000 ot/min vibrace ustaly.
- Pilotka informovala ATCo na TWR LKTB a oznámila návrat na LKTB.
- Bezpečně přistála na RWY 27 LKTB.
- Následným technickým ohledáním bylo zjištěno nesprávné nastavení vrtulových listů. Jejich přenastavením byly výše uvedené problémy odstraněny.

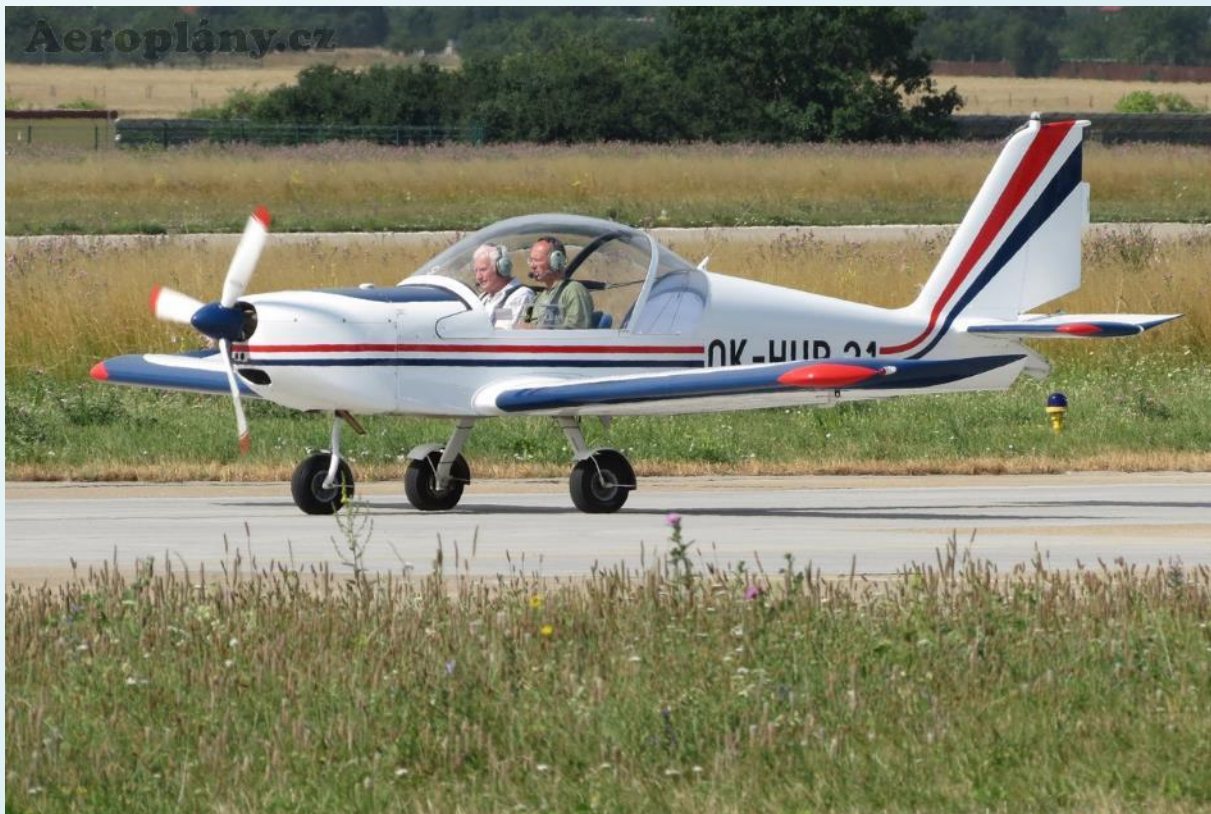
- Pilot UL letounu EV97 EuroStar oznámil na kmitočtu Medlánky RADIO požár motoru a přistál na ploše SLZ LKBRTO.
- UL letoun byl následně přepraven na LKCM (Brno/Medlánky).
- Následným technickým ohledáním bylo zjištěno zadření motoru.
- Bezprostřední příčinou byla ztráta oleje v důsledku uvolnění nedostatečně upevněného olejového filtru.
- V důsledku styku unikajícího oleje s rozžhaveným výfukem došlo ke vzniku kouře, což pilot za letu vyhodnotil jako požár motoru.

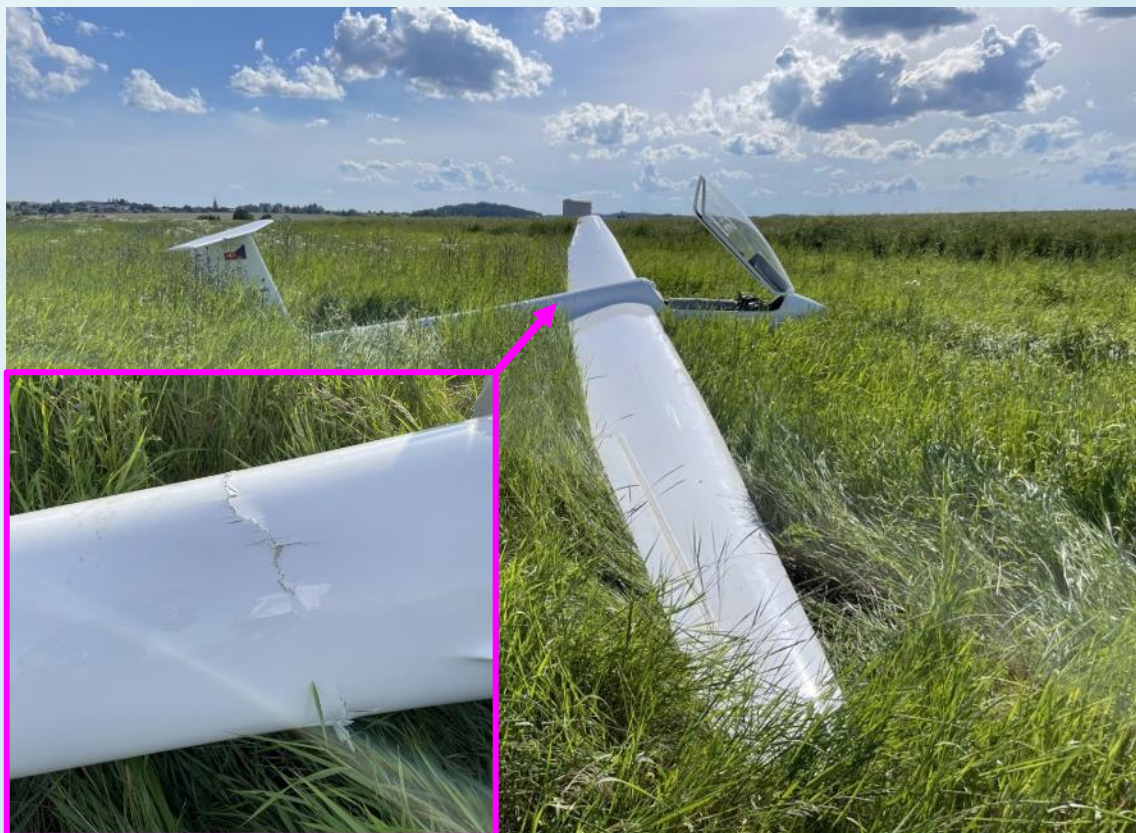
- Bočními silami během přetočení kluzáku došlo ke strukturálnímu poškození skořepiny trupu v oblasti za odtokovou hranou křídla.
- Pilot nebyl zraněn.

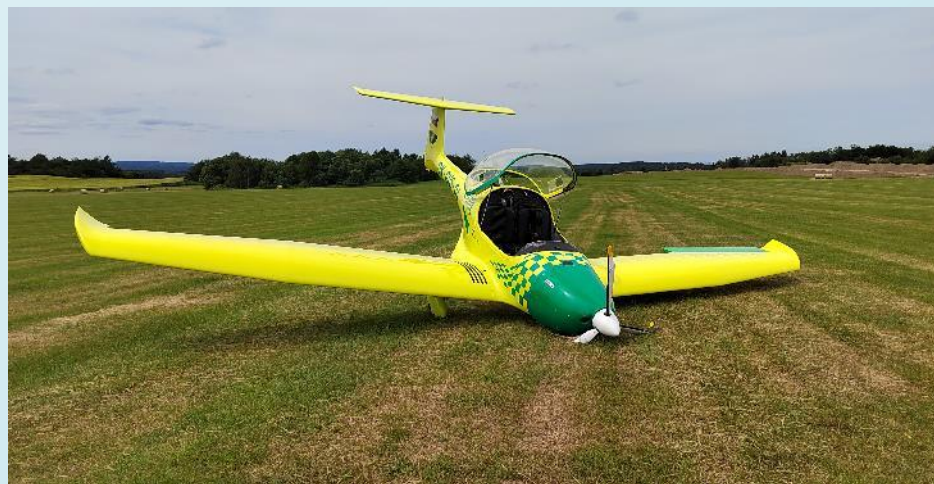
- Pilotní žák prováděl sólo lety, nácviky rozpočtu na přistání.
- Při desátém okruhu vysoko podrovnal.
- Došlo k tvrdému dosednutí UL letounu.
- Pilot nebyl zraněn.
- Přední a levá podvozková noha byla ulomena a kryty motoru byly poškozeny.
- Možné poškození reduktoru.

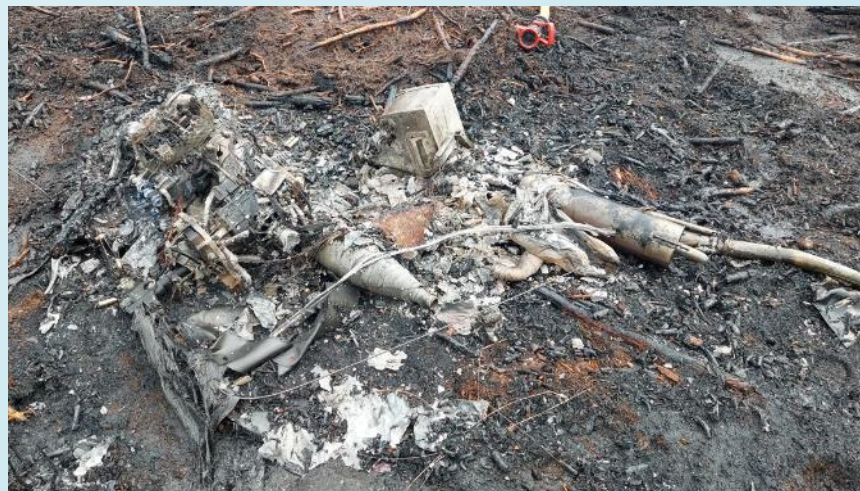
SkySpotter 152 A zničený v důsledku požáru
