Vybrané ukazatele – 3. čtvrtletí 2024

VÝVOJ CELKOVÉHO POČTU HLÁŠENÝCH UDÁLOSTÍ

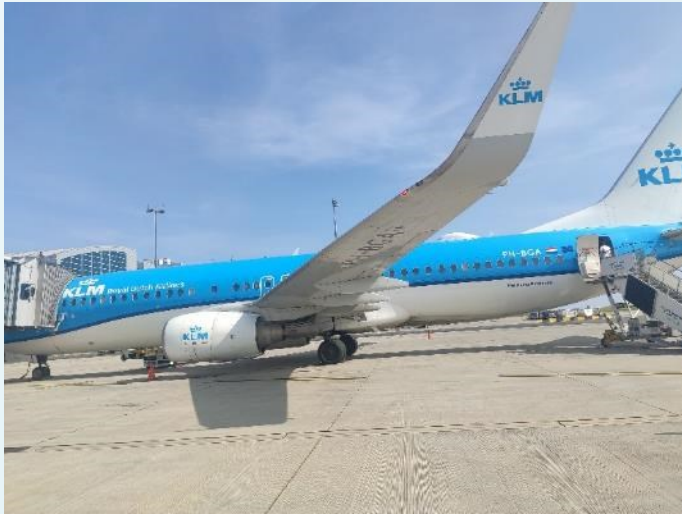
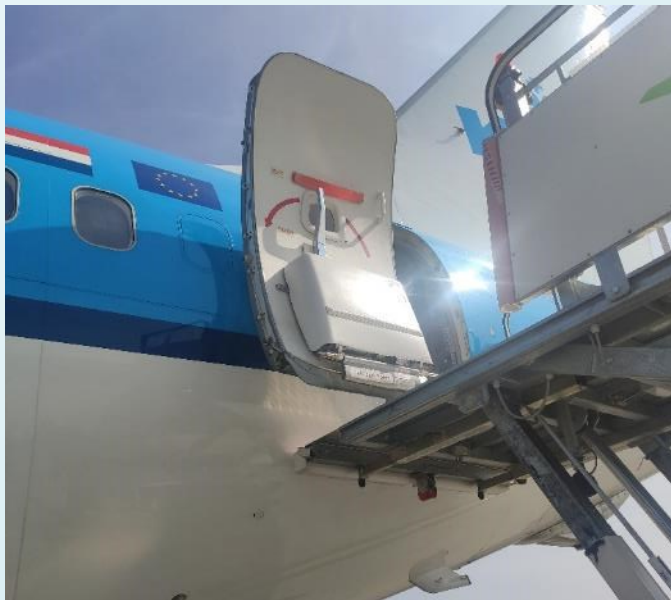
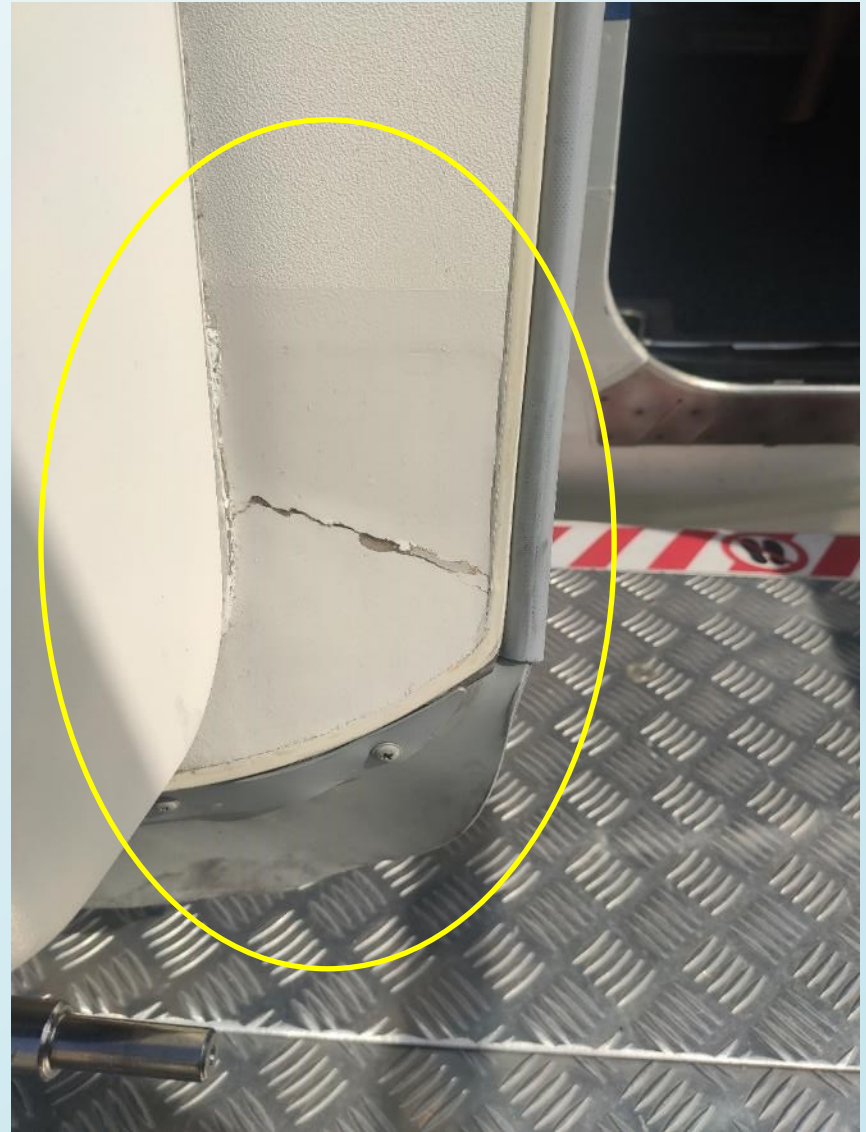
Incident letounu Boeing 737-800 – pokračování

- Po příletu letounu zahraničního provozovatele z EHAM (Amsterdam) došlo při vystupování cestujících z letounu k jeho poškození.
- V důsledku rychlejšího vystupování cestujících předními dveřmi přes nástupní most, a tím způsobenému odlehčení předě letounu, došlo k porušení podélné stability letounu a zád letounu poklesla.
- Levé zadní otevřené dveře se tak dostaly do kontaktu s nástupními schody. Kontakt způsobil poškození upevnění schránky pro nafukovací skluz a poškození vnější i vnitřní stěny dveří ve spodní části.
- Událost je z hlediska koordinace postupů nástupu a výstupu cestujících v šetření.

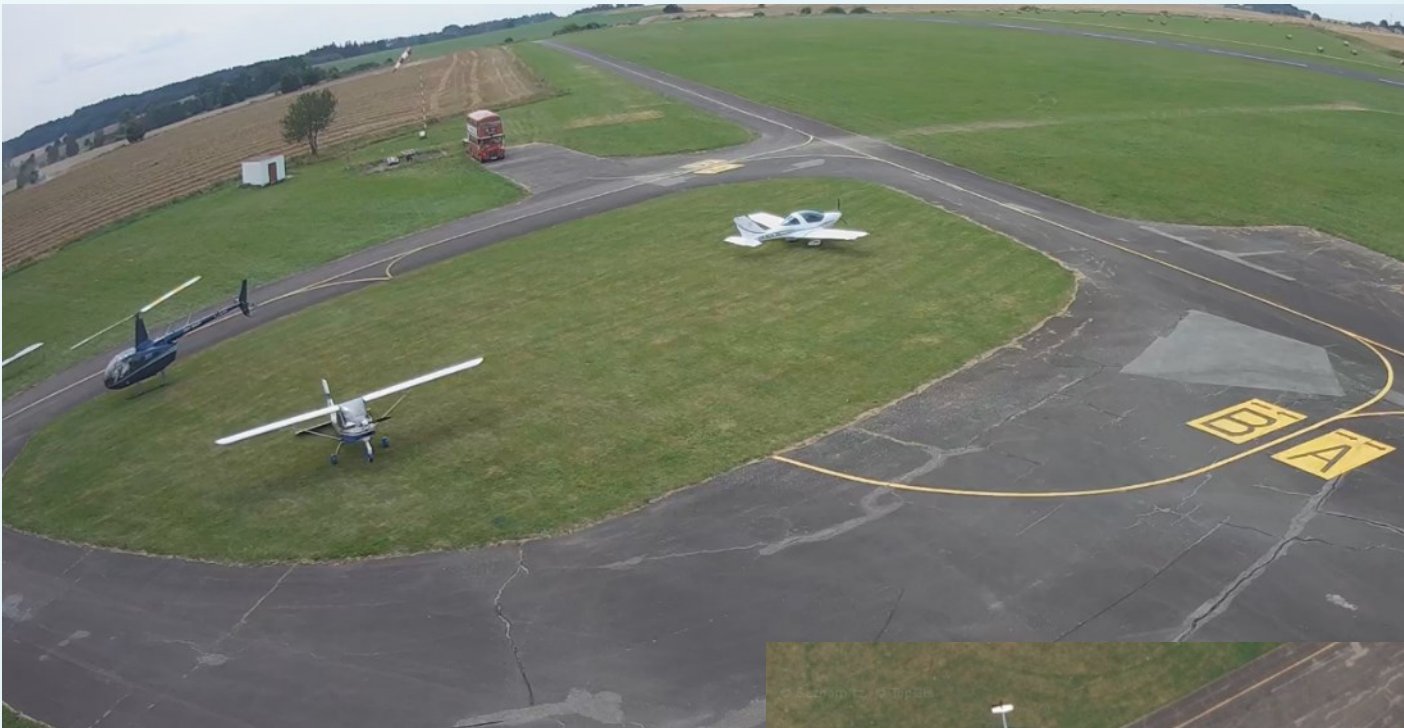
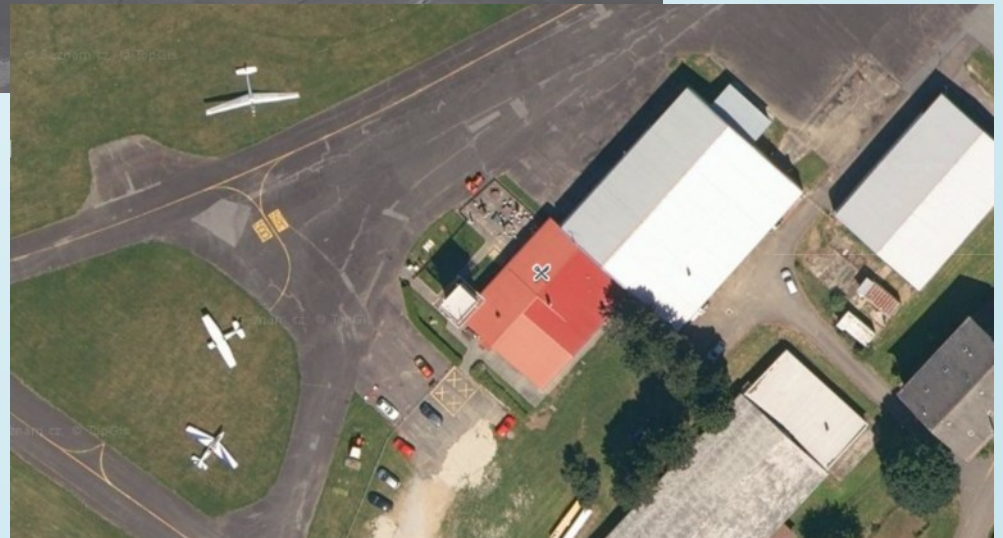
Incident vrtulníku R 66 – pokračování

- Pilot prováděl rekreační let s mezipřistáním na LKJH, kde na něj čekal cestující.
- Před vstupem do ATZ LKJH navázal spojení se službou RADIO, kde dostal pokyn pro bezpečné vzdušné pojiždění na stojánku před severním hangárem.
- Pilot tento pokyn potvrdil, ale pojižděl dle vlastního uvážení co nejbliže k místu, kde ho čekal cestující.
- Tímto manévrem se přiblížil k parkujícímu UL letounu, který byl ovlivněn proudem vzduchu od rotoru a dal se do pohybu.
- UL letoun byl po kontrole shledán nepoškozen.
- VLP se snažil pilotovi jeho chybu vysvětlit.
- Provozovatel vrtulníku reagoval na událost v souladu s Nařízením EK 376/2014.
