ÚSTAV PRO ODBORNÉ ZJIŠŤOVÁNÍ  
PŘÍČIN LETECKÝCH NEHOD  
Beranových 130  
199 00 Praha 9 - Letňany

CZ-23-1072

# ZÁVĚREČNÁ ZPRÁVA

**o odborném zjišťování příčin letecké nehody  
UL letoun EV 97 EUROSTAR SL  
poznávací značky OK-OUR 03  
v ATZ LKHV  
ze dne 12. září 2023**

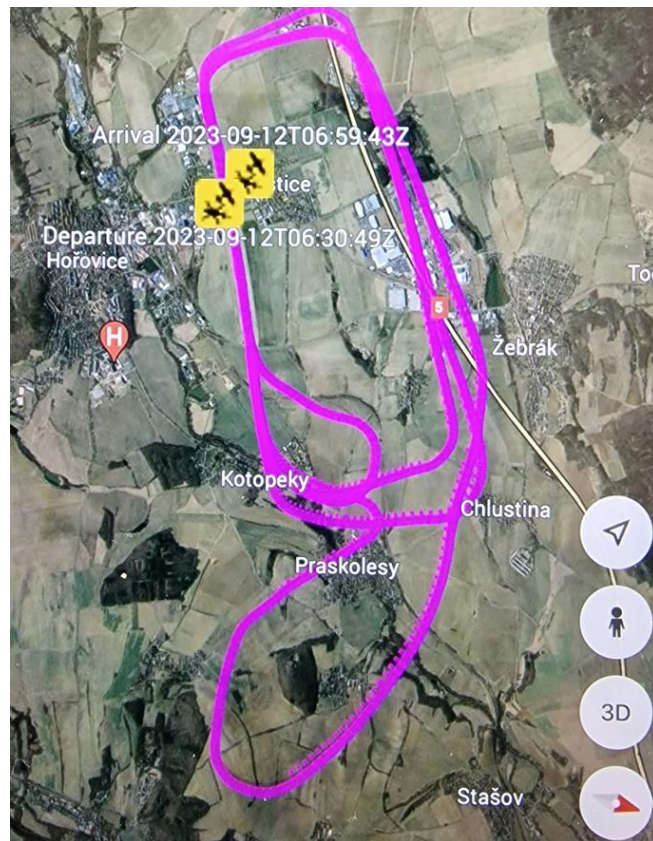
Instruktor provedl s pilotem-žákem předletovou přípravu pravděpodobně zaměřenou na cvičné lety po okruhu s letným přistáním a vzletem. Po kontrole UL letounu následoval v čase 06:30:49 vzlet z RWY 06 LKHV. V prostoru první zatáčky provedli s UL letounem obrát o 180° a po letném přistání na RWY 24 pokračovali v létání po pravém okruhu RWY 24. Provedli celkem tři cvičné lety po okruhu s letným přistáním a vzletem.

Obr. č. 1 – Cvičné lety po pravém okruhu RWY 24 (sken displeje instruktorova mobilního telefonu)

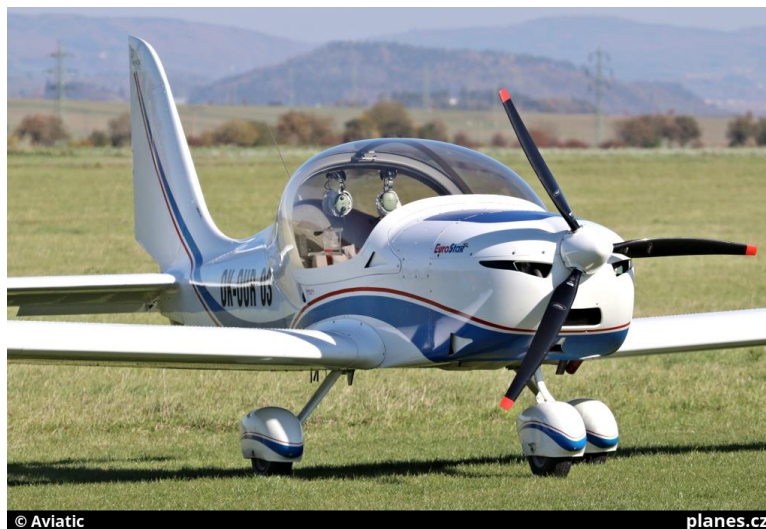
Obr. č. 6 – UL letoun EV–97 EUROSTAR SL, poznávací značky OK-OUR 03

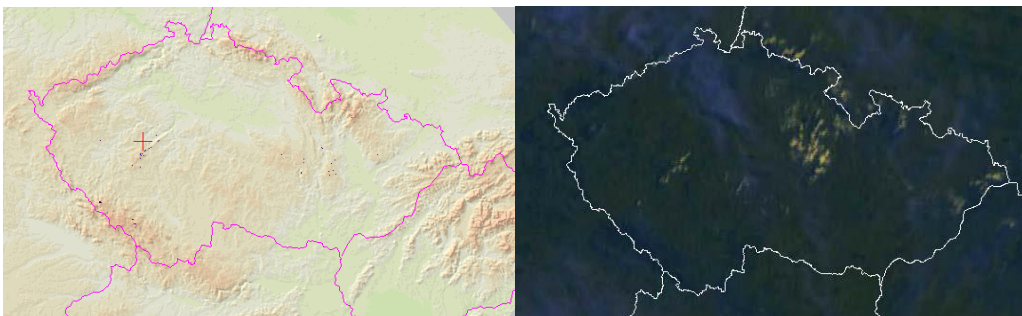
Obr. č. 7 – Radarový a družicový snímek (křížkem je označeno místo nehody)

V místě letecké nehody UL letounu u letiště Hořovice v čase 07:00 vál převážně proměnlivý vítr o rychlosti 1 až 2 m·s<sup>-1</sup>. Dohlednost se pohybovala nad 10 km. Obloha byla jasná až skoro jasná s ojedinělým výskytem nízké oblačnosti. Nevyskytovaly se žádné srážky ani jiné jevy počasí. Teplota se pohybovala kolem 23 °C.

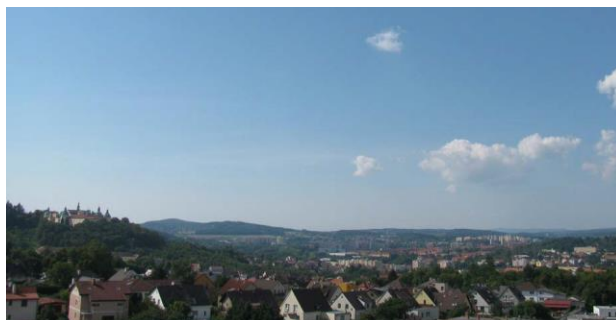
Obr. č. 8 – Snímek z webové kamery umístěné ve městě Příbram

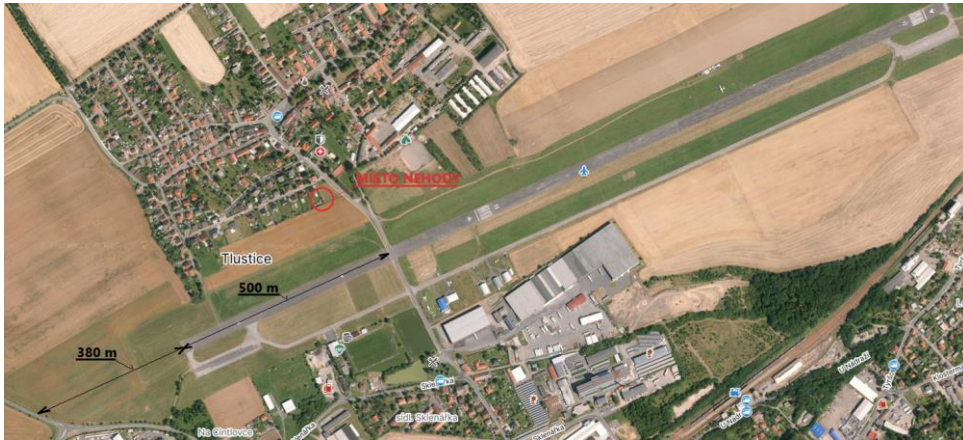
Z komplexní soudně lékařské expertízy vyplynulo, že letový výcvik prováděl a v době nehody UL letoun pilotoval instruktor, který byl negativně ovlivněn alkoholem. Podnapilost instruktora mohla mít vliv na jeho rozhodnutí o dalším průběhu letu v souvislosti s problémy s pohonnou jednotkou. Protože nedošlo k úplnému vysazení motoru, ale k částečné ztrátě jeho výkonu, rozhodnul se instruktor pravděpodobně provést s UL letounem zatáčku o  $180^\circ$ , aby pro následné přistání mohl využít 1 170 m dlouhou asfaltovou RWY 06. Takto prováděným manévrem při závadě motoru během vzletu nepostupoval v souladu s letovou příručkou UL letounu. Nesprávné rozhodnutí nepřistávat před sebe na cca 500 m dlouhou asfaltovou pojezdovou dráhu mohla ovlivnit i obava z toho, že případné vyjetí z dráhy na

pole před silnicí č. 114 by znamenalo poškození UL letounu s nemožností pokračovat v naplánovaném výcviku žáků letecké školy.

Obr. č. 10 – Blízké okolí LKHV
