ÚSTAV PRO ODBORNÉ ZJIŠŤOVÁNÍ  
PŘÍČIN LETECKÝCH NEHOD  
Beranových 130  
199 00 Praha 9 - Letňany

CZ-23-0869

# ZÁVĚREČNÁ ZPRÁVA

**o odborném zjišťování příčin letecké nehody  
kluzáku PIK-20D  
poznávací značky OM-5133  
na poli jižně obce Podhořany u Ronova  
ze dne 12. srpna 2023**

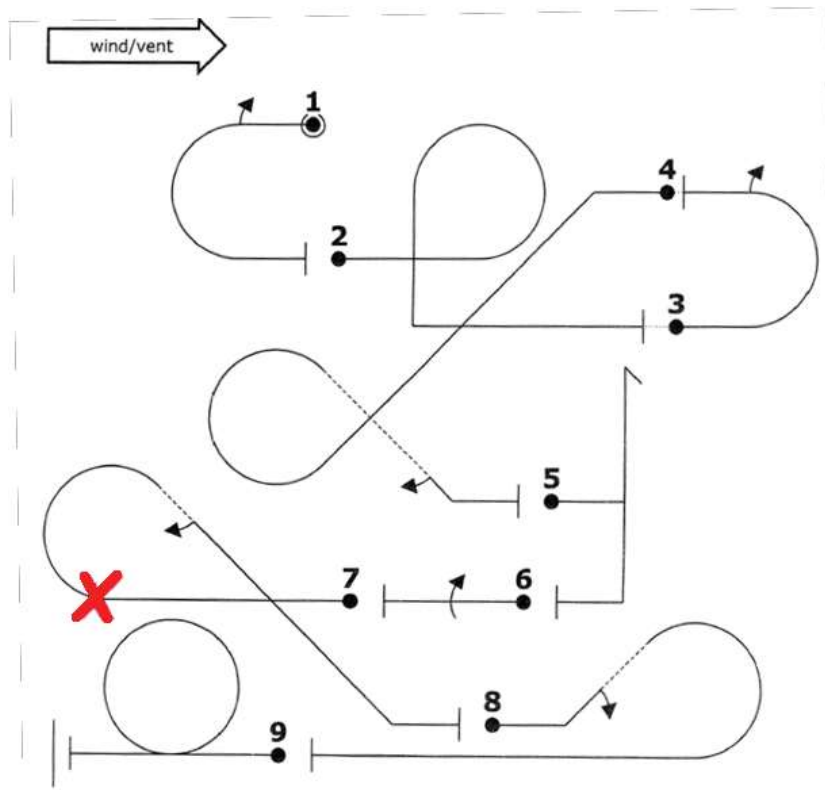
Obr. č. 1 – Sken akrobatické sestavy IAC Glider Sportsman Known 1

a odlétal soutěžní akrobatické figury č. 1, 2, 3, 4 a 5 ze soutěžní akrobatické sestavy Sportsman 1 (viz. příloha IAC Glider Sportsman Known 1 s vyznačením místa destrukce levého křídla červeným křížkem) a následně po odlétnutí figury č. 6 (výkrut) došlo bezprostředně po této figurě k destrukci levého křídla ve výšce 400-500 m AGL. Kluzák přešel po oddělení levého křídla do levé spirály a v této poloze pokračoval téměř kolmo k zemi. Po cca 2 až 3 vteřinách po destrukci levého křídla kluzáku, když nebyl vidět vrchlík padáku jsem na frekvenci RADIO Podhořany 123,590 MHz jasně a zřetelně vyzval pilota do radia slovy „Vyskoč! Vyskoč!“. Za cca 1 vteřinu se objevil na obloze v blízkosti padajících trosek vrchlík padáku a trosky kluzáku těsně minuly pilota na padáku bez známek střetu s ním nebo padákem. Výšku otevření vrchlíku padáku odhaduji na cca 100 m nad úroveň letiště Podhořany, pravděpodobně cca 200 m nad místem dopadu trosek a pilota západně v prodloužení dráhy 25. Asi 5 minut po nehodě jsem se telefonicky dozvěděl, že pilot kluzáku je v pořádku.“

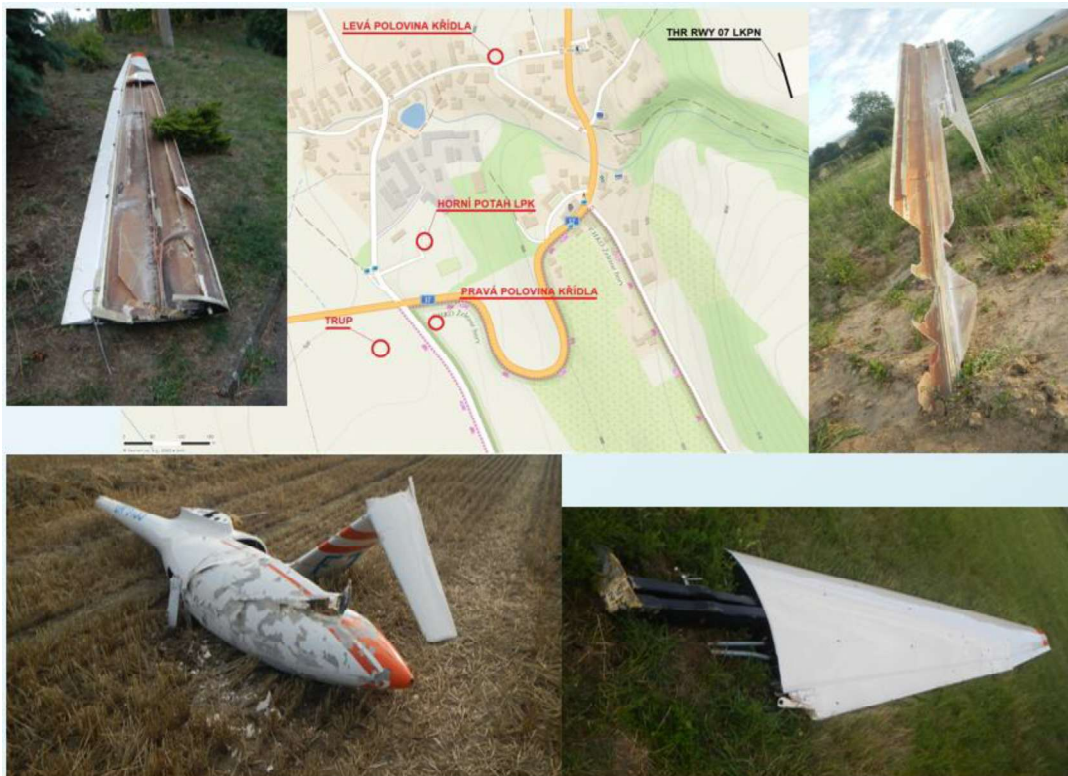
Obr. č. 9 – Poloha jednotlivých částí troskek kluzáku

Prvky, které se oddělily od trupu kluzáku během letu, byly nalezeny v jednotlivých částech katastru obce Podhořany u Ronova. Jednalo se o pravou polovinu vodorovné ocasní plochy, která se nacházela cca 20 m východně od trupu kluzáku. Pravá polovina křídla ležela na louce v blízkosti cyklostezky č. 4179 ve vzdálenosti cca 750 m jihozápadně od prahových značek RWY 07 LKPN. Horní část potahu levé poloviny křídla byla nalezena cca 580 m jihozápadně od prahových značek RWY 07 LKPN a byla kořenovým koncem zapíchnuta do země v prostoru stavebních parcel v jižní části obce. Levá polovina křídla byla nalezena na trávníku u cesty v blízkosti zahrady domu č. p. 2 ve vzdálenosti cca 470 m západně od prahových značek RWY 07 LKPN. Výškové kormidlo bylo následně nalezeno v bývalém areálu zemědělského družstva na jihovýchodním okraji obce.

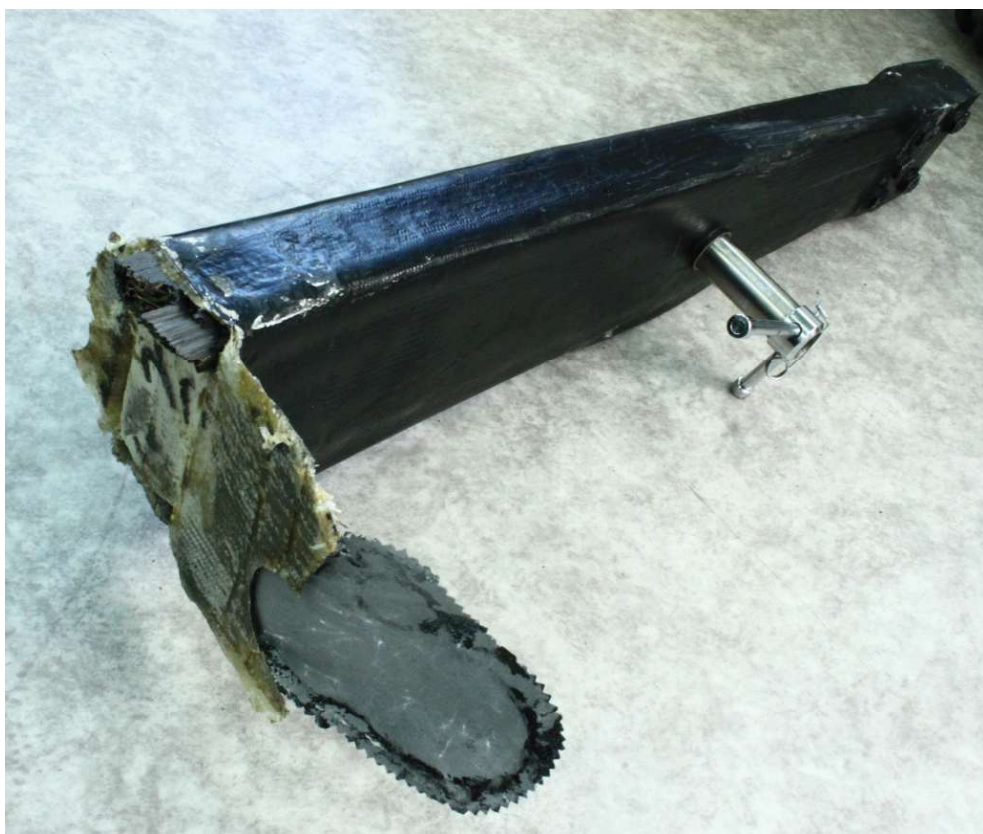
Obr. 2.1 – Dodaný díl nosníku.

Na pracoviště VZLÚ (oddělení MTA divize Aviation) byl dodán následující porušený nosník levé poloviny křídla (Obr. 2.1).

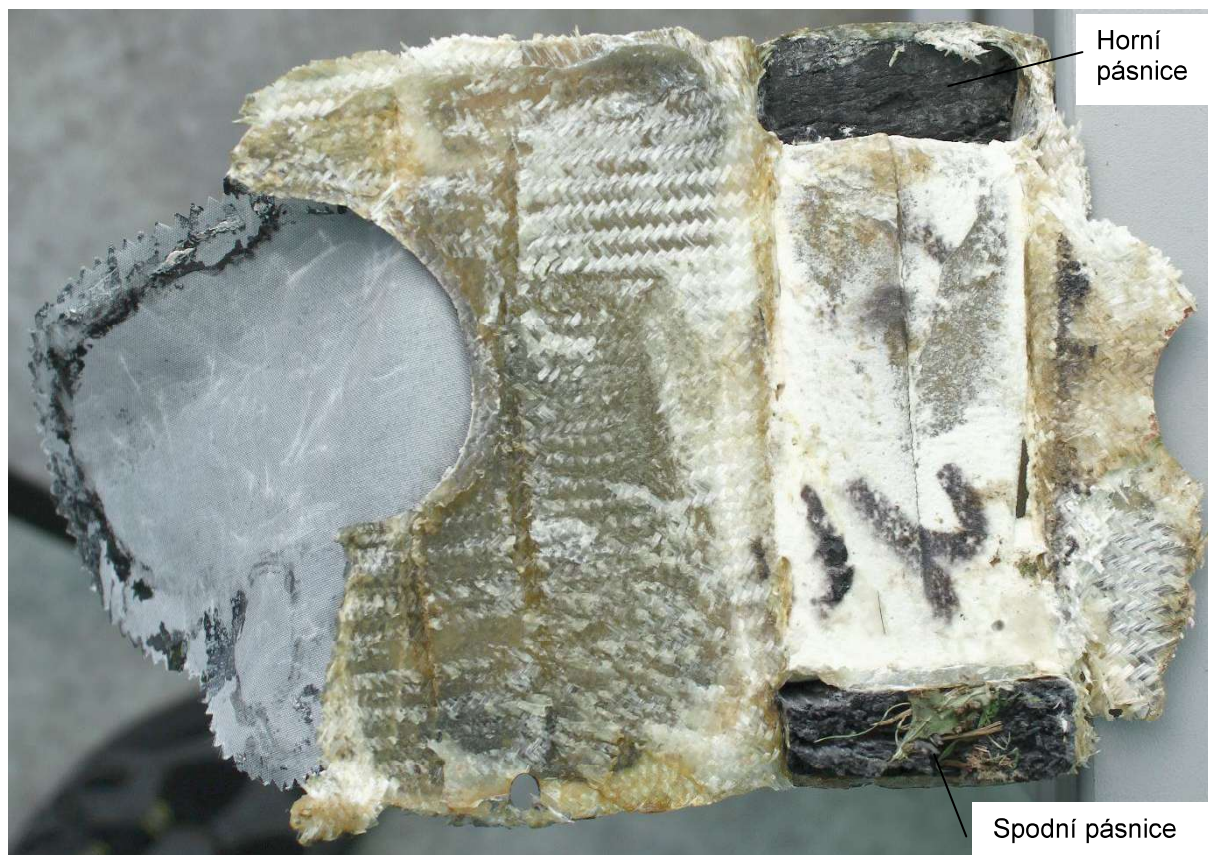
Obr. 5.1 – Přehledový snímek lomové plochy z pohledu do trupu.

Přehledové snímky celé lomových ploch jsou na Obr. 5.1 až Obr. 5.4. Obr. 5.3a ukazuje zadní bok nosníku, kde je patrné natržení tkaniny při odlomení spodní pásnice.

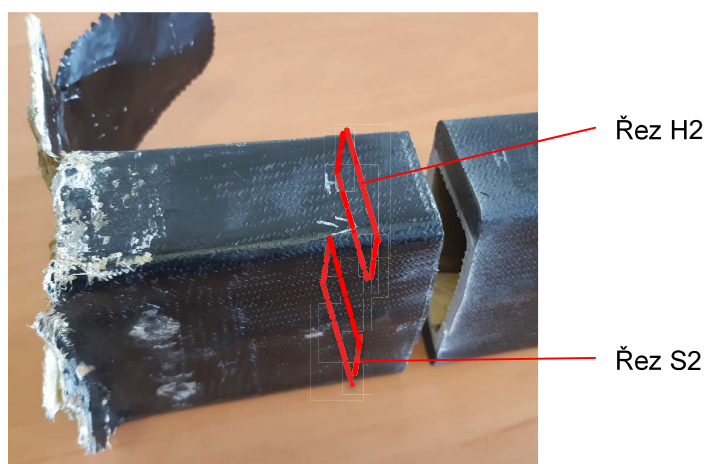
Obr. 5.10 – Schematické znázornění řezu pro metalografickou analýzu porozity pásnic.

Na základě podezření na porozitu v pásnici byla provedena metalografická analýza obou pásnic v místě cca 10 cm za lomem (Obr. 5.10). na Obr. 5.11 a 5.12 je na obou pásnicích viditelná významná porozita zejména na rozhraní náhodně položených svazků vláken. Velikost pórů byla 100 až 500  $\mu\text{m}$ . Velké póry byly pozorovány také na rozhraní vnitřních uhlíkových vláken a povrchové tkaniny, což vysvětluje pozorovanou delaminaci tkaniny na lomu.
