CZ-08-359

# ZÁVĚREČNÁ ZPRÁVA

**o odborném zjišťování příčin vážného incidentu  
letounu A310-304, poznávací značky OK – WAB  
dne 31.7.2008 na KJFK.**

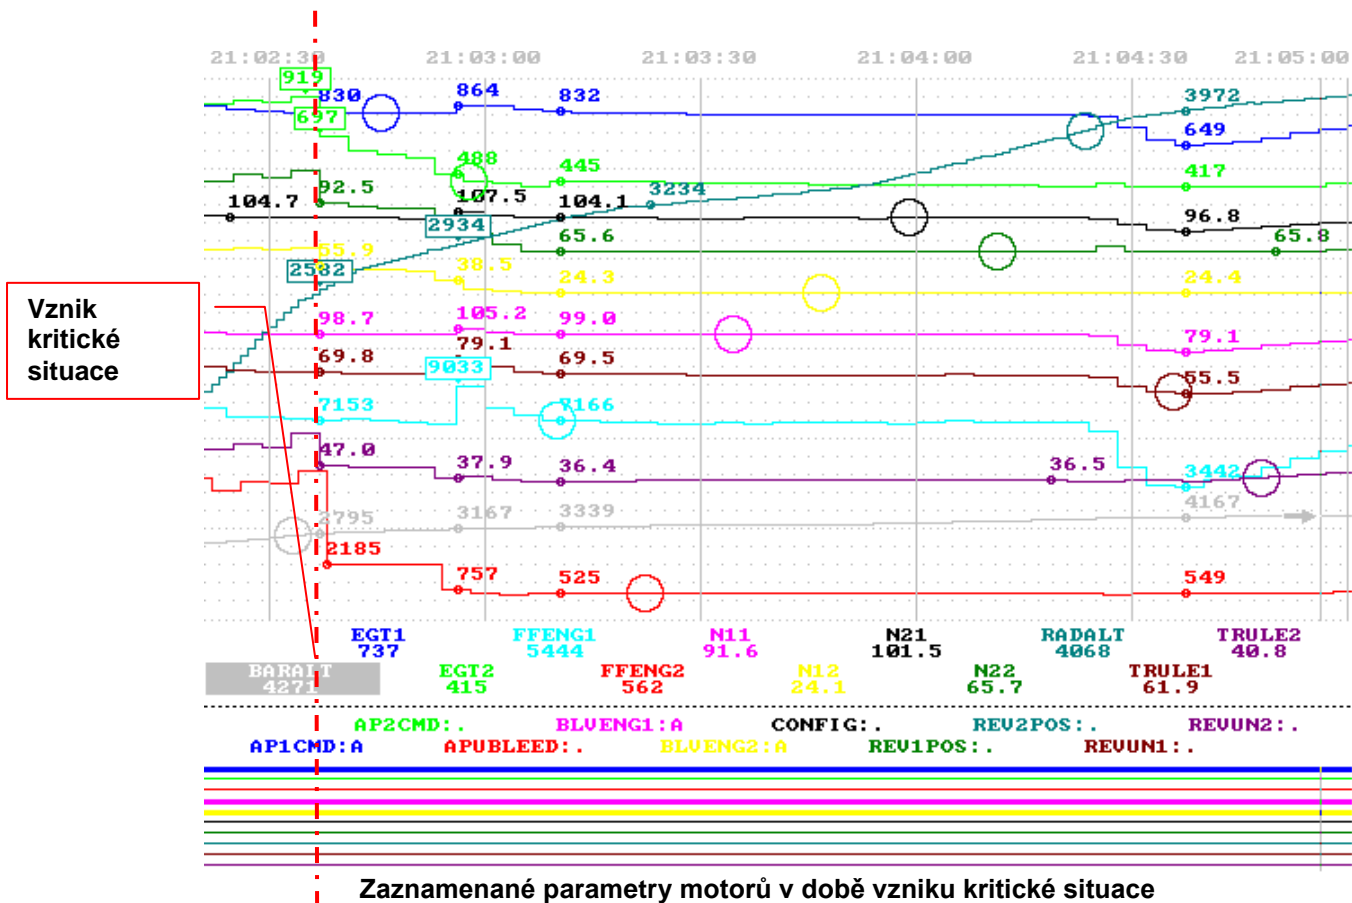
Zaznamenané parametry motorů v okamžiku vzletu

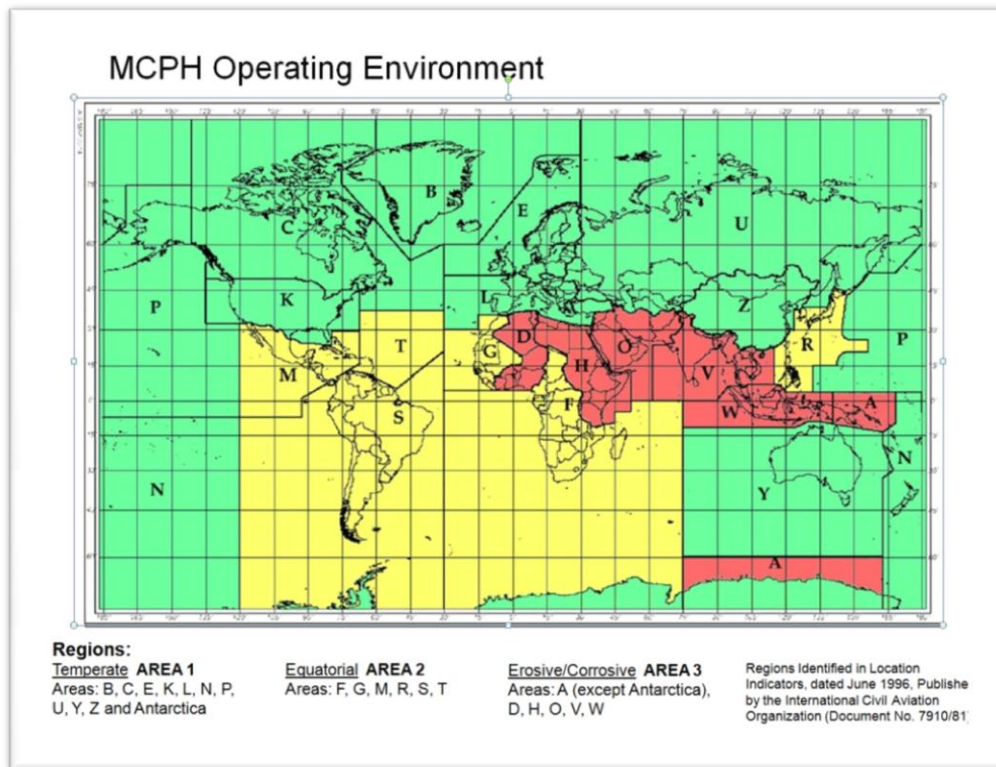
Podle MS A310 rev. 37 Dec 11/07 zpracovaného Lufthansa Technik AG, na základě MPD rev. 24 a MRB rev. 3 jedinou boroskopickou kontrolou vysokotlakého kompresoru motoru CF6-80C2A2 je kontrola 1. stupně HPC podle bodu 72300100000 („FIRST STAGE HPC BLADE BORESCOPE INSPECTION“) vykonávaná s intervalem 400 FC (dle AMM 72-31-00). Z toho vyplývá, že se neprovádí žádná

boroskopická kontrola dalších stupňů HPC. V případě zjištěných nebo posádkou hlášených poškození vstupního hrdla motoru nebo nízkotlakého kompresoru po střetu s ptákem nebo jiným FOD se provádí komplexní BSI. Dlouhodobý provoz letounu na tratích na rozhraní pevniny a oceánů může vlivem atmosférického znečištění ovzduší způsobit nánosy ztvrdlých nečistot na „mid span shrouds“ (viz ICAO Document No. 7910/81).
