ZÁVĚREČNÁ ZPRÁVA

**o odborném zjišťování příčin letecké nehody
kluzáku, poz. značky D-2802
dne 1.8.2008**

Název provozovatele: aeroklub, Německo
Výrobce a model letadla: PDPS Bielsko-Biala, Polsko, typ SZD-51-1 Junior
Poznávací značka: D-2802
Místo: západně obce Strážné
Datum a čas: 1.8.2008, 11:04 (všechny časy jsou UTC)

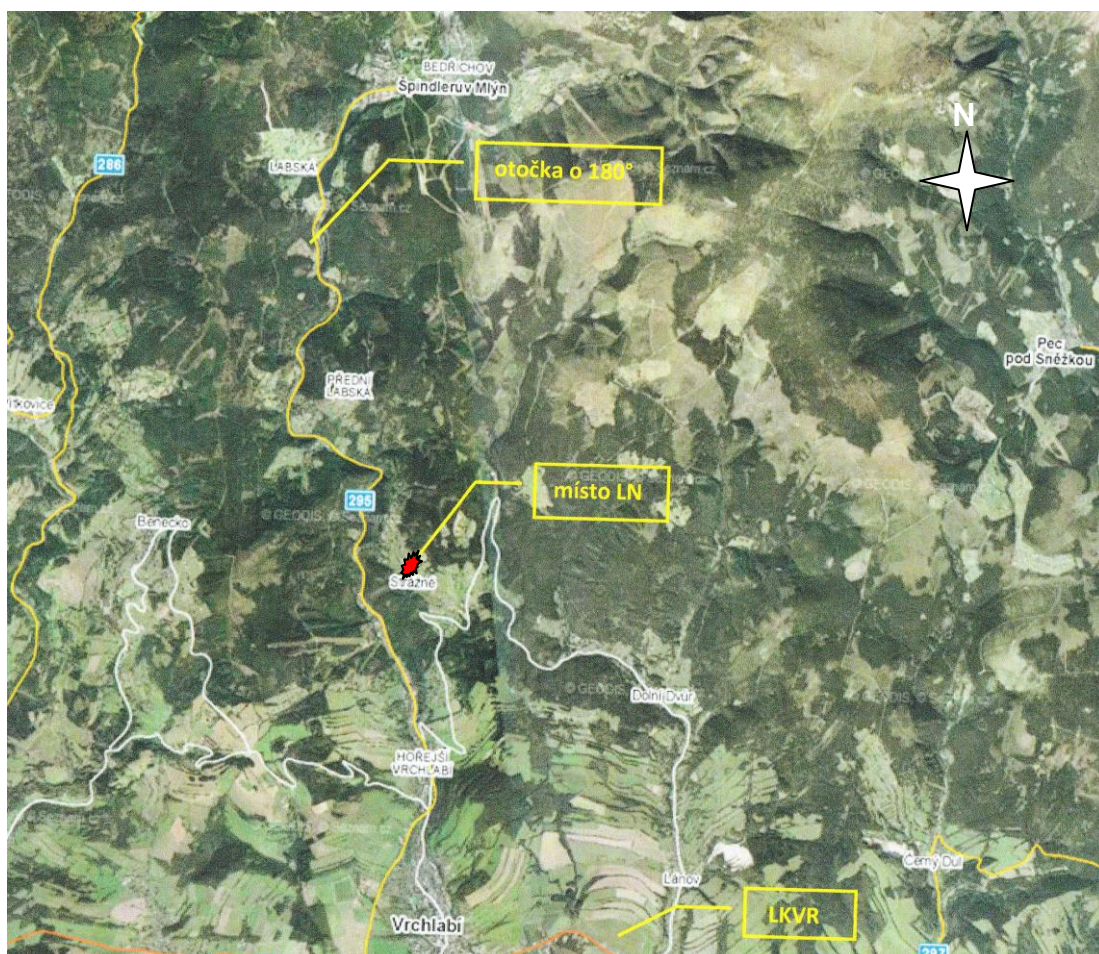
Místo letecké nehody se nacházelo na západním okraji obce Strážné, v blízkosti objektu penzionu ve výšce 768 m n.m, (N50°40'4,356''E15°36'5,784''). Místo nehody je vzdáleno cca 5,5 km vzdušnou čarou od LKVR.

Po dopadu na zem se kluzák nacházel v poloze na zádech. Přední část trupu byla silně poškozena nárazem, levá polovina křídla byla vytržena ze závěsu. Poutací pásy byly rozepnuty. Záchranný padák byl připojen k postroji a nebyl použit. Na obou polovinách křídel byly vysunuty vzdušné brzdy, tomu odpovídala i poloha ovládací páky v kabině. Podélné vyvážení kluzáku bylo v poloze mírně „na hlavu“.
