ZÁVĚREČNÁ ZPRÁVA

**o odborném zjišťování příčin letecké nehody
SLZ typu VL 3, pozn. značky OK-LUU05,
dne 15. 8. 2014
západně obce Třebovice, okr. Ústí nad Orlicí.**

Praha
Prosinec 2014

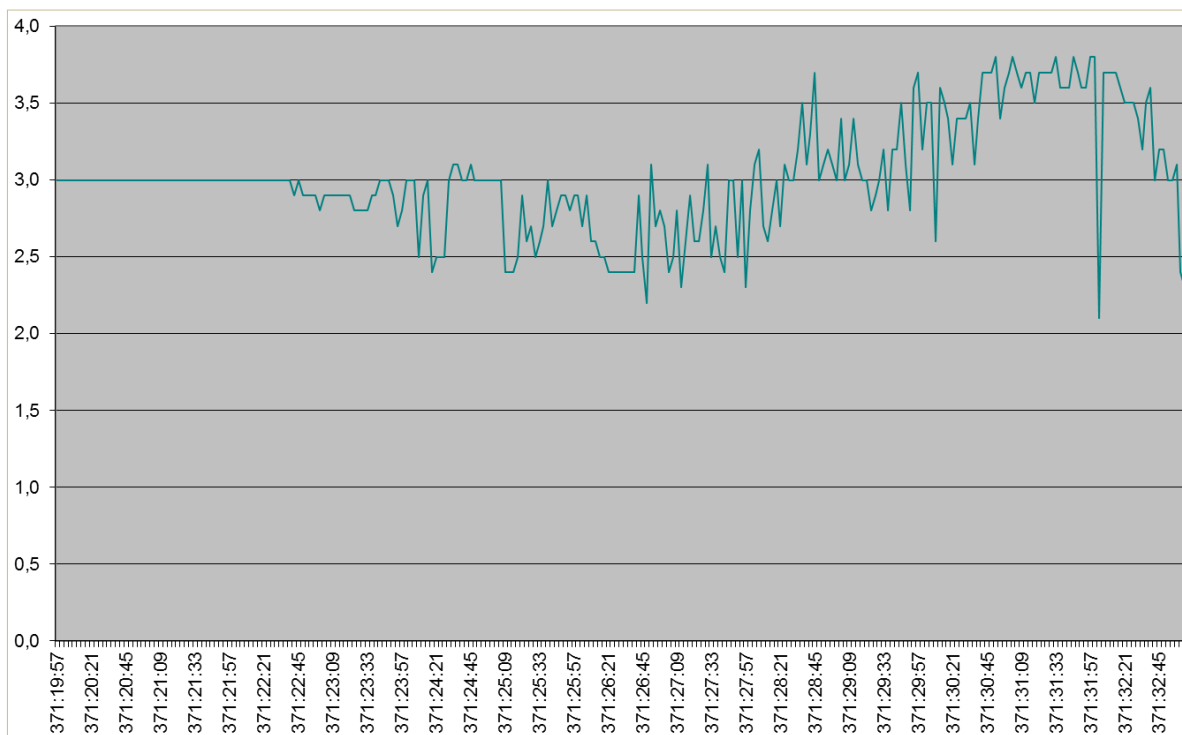
Otáčky motoru (n.min⁻¹)

Odečtená doba letu od přidání otáček motoru na vzletu do konce záznamu je 7min 21 sec.

Tlaku oleje v motoru (kp.cm⁻¹)

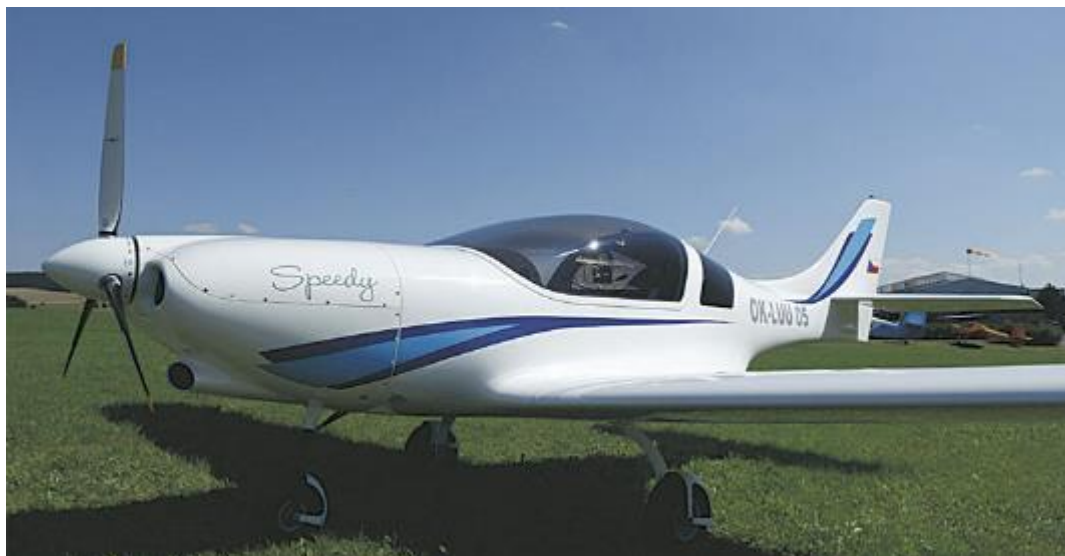
Obr. 3: Letoun VL 3 (na obr. je bez krytů kol, „bačkor“, které v době LN měl)
