CZ-14-181

ZÁVĚREČNÁ ZPRÁVA

**o odborném zjišťování příčin vážného incidentu
snížení minima radarového rozstupu
v TMA Praha
dne 13. 5. 2014**

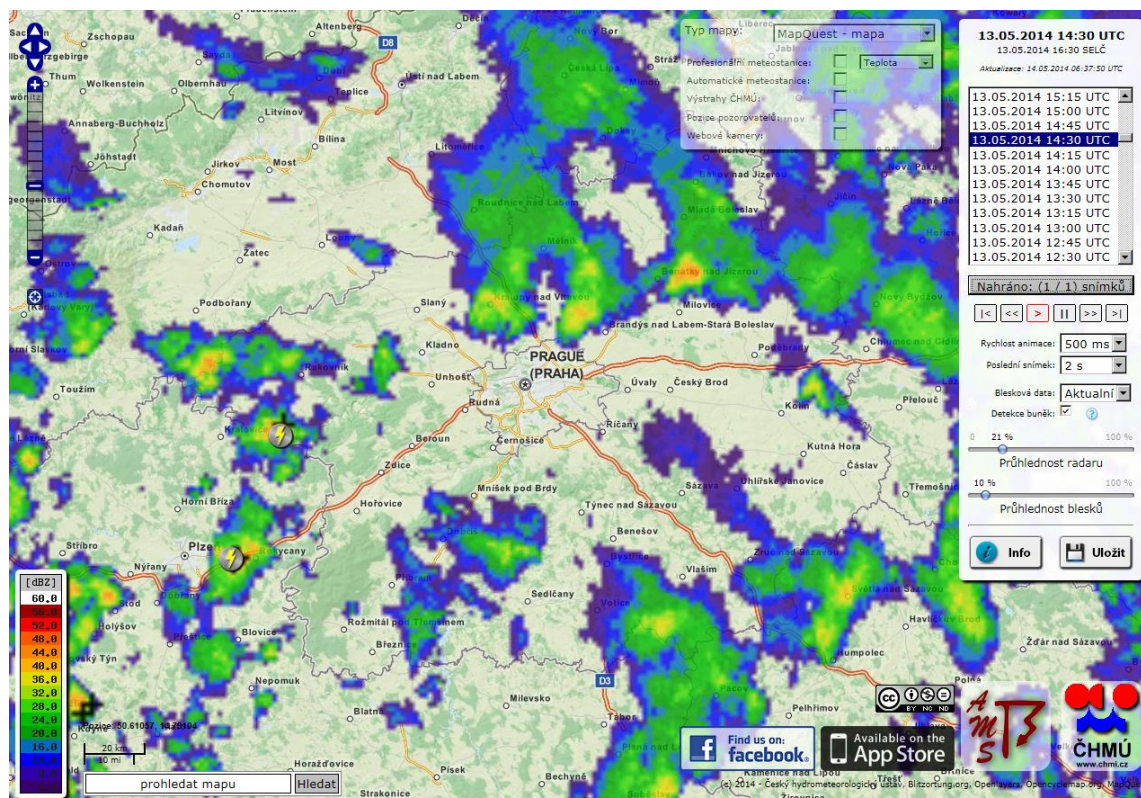
Obr. č. 1: Záznam z meteo radaru

131300Z 21007KT	9999	FEW020	10/07	Q1013	NOSIG	RMK	REG	QNH	1010=
131330Z 22008KT	9999	FEW020	11/07	Q1013	NOSIG	RMK	REG	QNH	1010=
131400Z 22006KT 150V280	9999	FEW023CB	12/07	Q1013	NOSIG	RMK	REG	QNH	1010=
131430Z 22007KT	9999	FEW023CB	13/07	Q1013	NOSIG	RMK	REG	QNH	1010=
131438Z 30012KT 260V320	9999	FEW023CB	12/06	Q1013					RMK REG QNH 1010=
131500Z 36011KT	9999	VCSH FEW023CB SCT040	11/05	Q1014	TEMPO	SHRA	RMK		
REG QNH 1010=

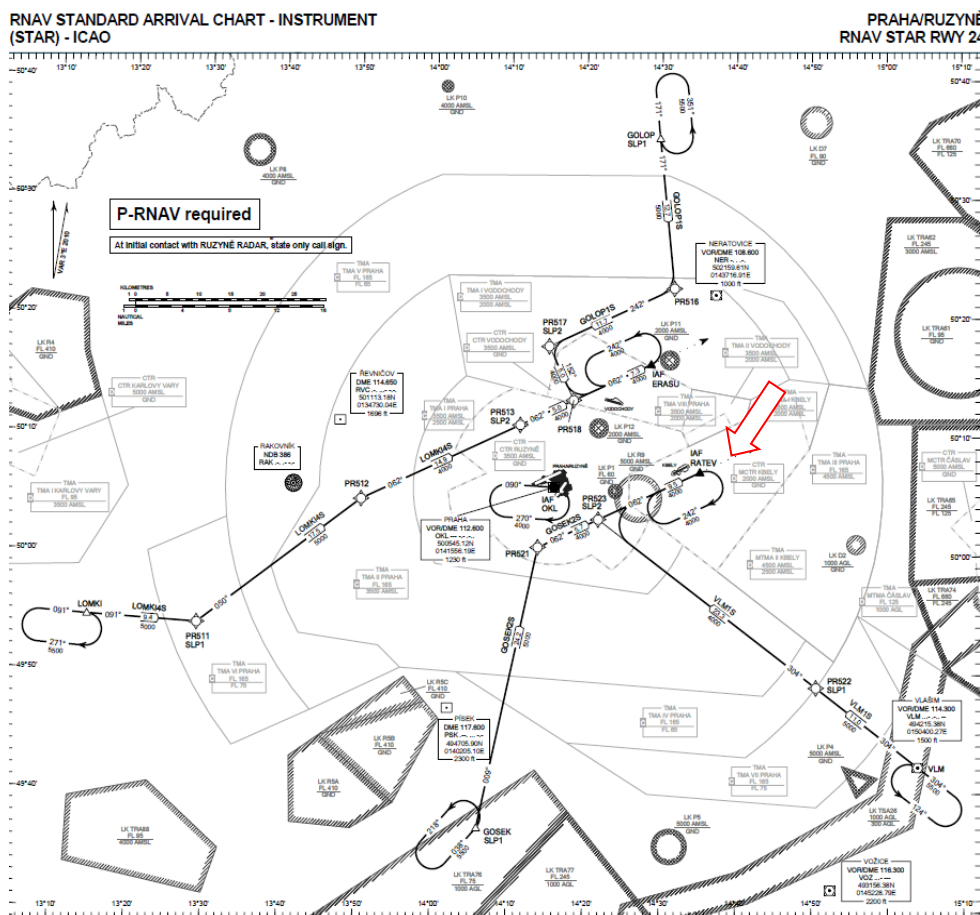
Obr. č. 2: Mapa - RNAV STAR RWY 24

K události došlo v prostoru TMA III PRAHA, nad bodem RATEV, (IAF pro RWY24), ve FL 100.
