CZ-15-505

ZÁVĚREČNÁ ZPRÁVA

**o odborném zjišťování příčin letecké nehody
ULL Skylane UL, pozn. značky OK-MUO44,
dne 21.8.2015 v katastru obce Lipno, okres Louny.**

Praha
Duben 2016

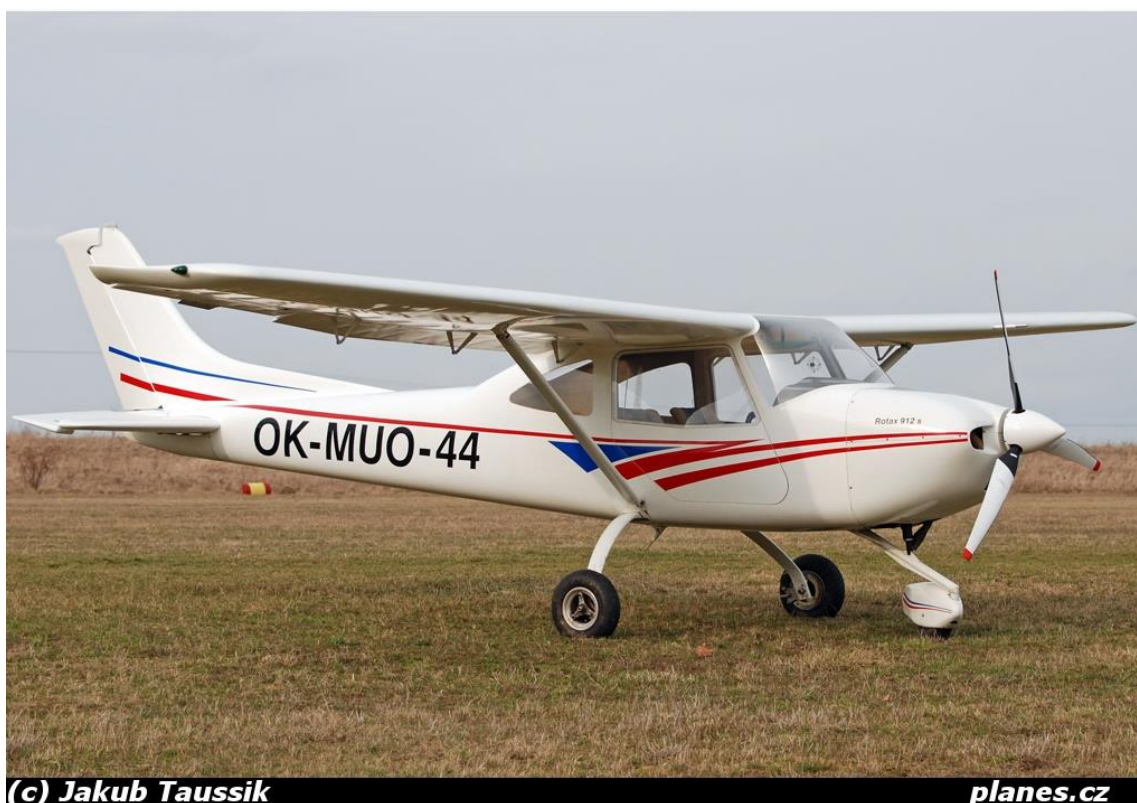
Obr. 1: UL letoun Skylane. Foto uveřejněno se svolením autora.

Letoun Skylane UL je dvoumístný jednomotorový ultralehký hornoplošník smíšené dřevokompozitové konstrukce. Trup je kompozitová skořepina. Křídlo je dřevěné konstrukce, vybavené vztlakovými klapkami. Před nosníkem je torzní skříň s integrovanými palivovými nádržemi, potažena dřevěnou překližkou, část křídla je potažena plátnem. Ocasní plochy mají klasické uspořádání s výškovým a směrovým kormidlem. Pevný podvozek je příďového uspořádání. Hlavní podvozek je tvořen laminátovou pružinou. Příďový podvozek je vlečného typu. Na Obr. 1 je UL letoun s třílistou vrtulí. V době LN měl namontovanou vrtuli dvoulistou.
