CZ - 14 - 658

ZÁVĚREČNÁ ZPRÁVA

**o odborném zjišťování příčin letecké nehody po střetu
letounu Zlín Z 50LX, poznávací značky OK – XRA
s kluzákem K7, poznávací značky OK – 8010
na letišti Chrudim dne 1. 11. 2014**

Praha
únor 2015

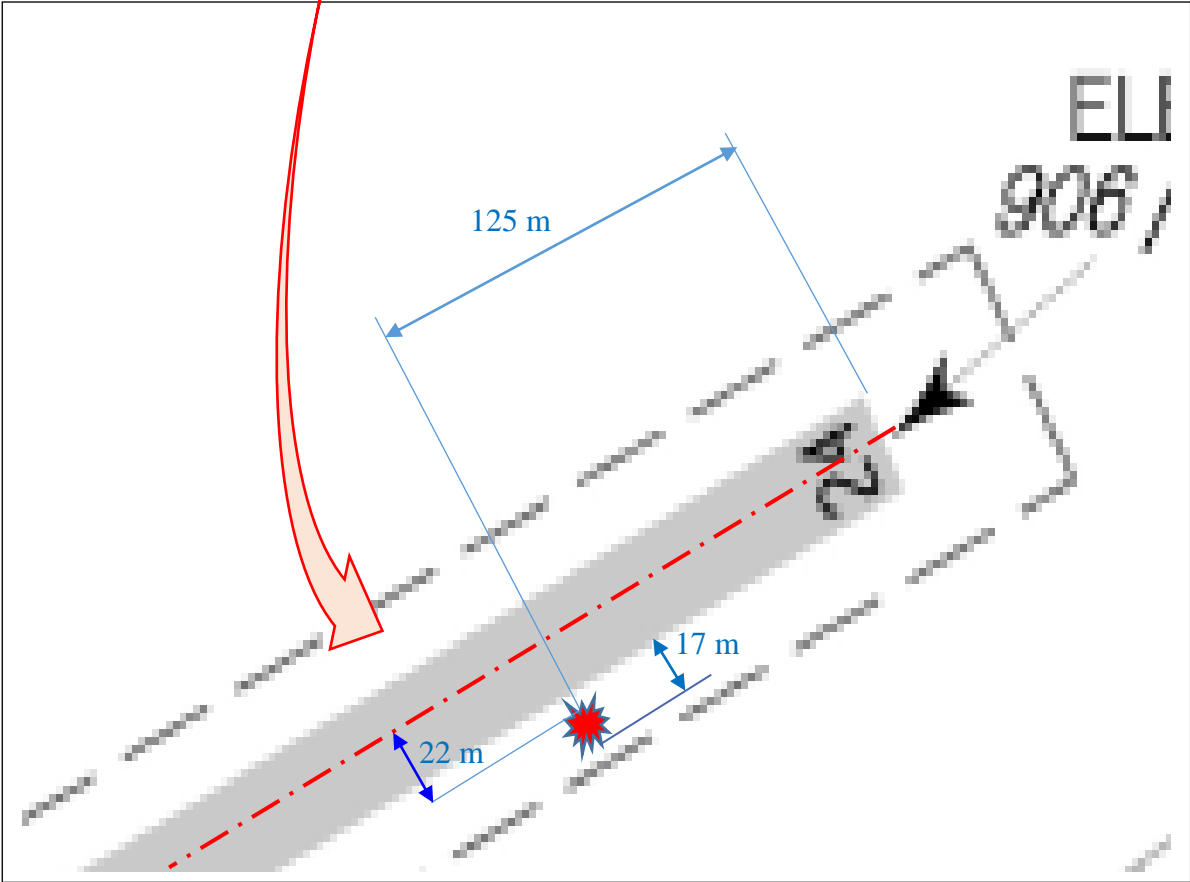
Poškozený kluzák, pozn. zn. OK-8010 stál v prostoru pro navijákové vzlety. Přední část trupu směřovala do kurzu 210°, střed kabiny byl na úrovni první postranní značky levého okraje RWY 24 ve vzdálenosti 17 m. Tato značka je umístěna 125 m od THR RWY 24. Pravá polovina křídla kluzáku byla poškozena tak, že došlo k úplnému oddělení konce křídla v místě pravého křídélka. To bylo nalezeno cca 5 m před kluzákem vpravo. Oddělená koncová část křídla a drobné úlomky konstrukce byly rozptýleny do 10 m před kluzák. Pahýl křídla směrem k trupu byl poškozen nalomením, vnitřní deformací konstrukce a potrháním potahu. Z pahýlu trčelo dopředu ohnuté ocelové táhlo s úhlovou převodní pákou a závěsem křídélka. Na povrchu táhla byla zřetelná stopa modré barvy. Překrytí přední kabiny byl vyvléknut ze závěsů a ležel mimo trup kluzáku.

Situační pláněk místa nehody
