ZÁVĚREČNÁ ZPRÁVA

**o odborném zjišťování příčin letecké nehody
kluzáku typu SZD 50-3 Puchacz poznávací značky SP-3485
a letounu typu Z 42M poznávací značky OK-JSF
na letišti Mikulovice dne 26.11.2011**

Praha
březen 2012

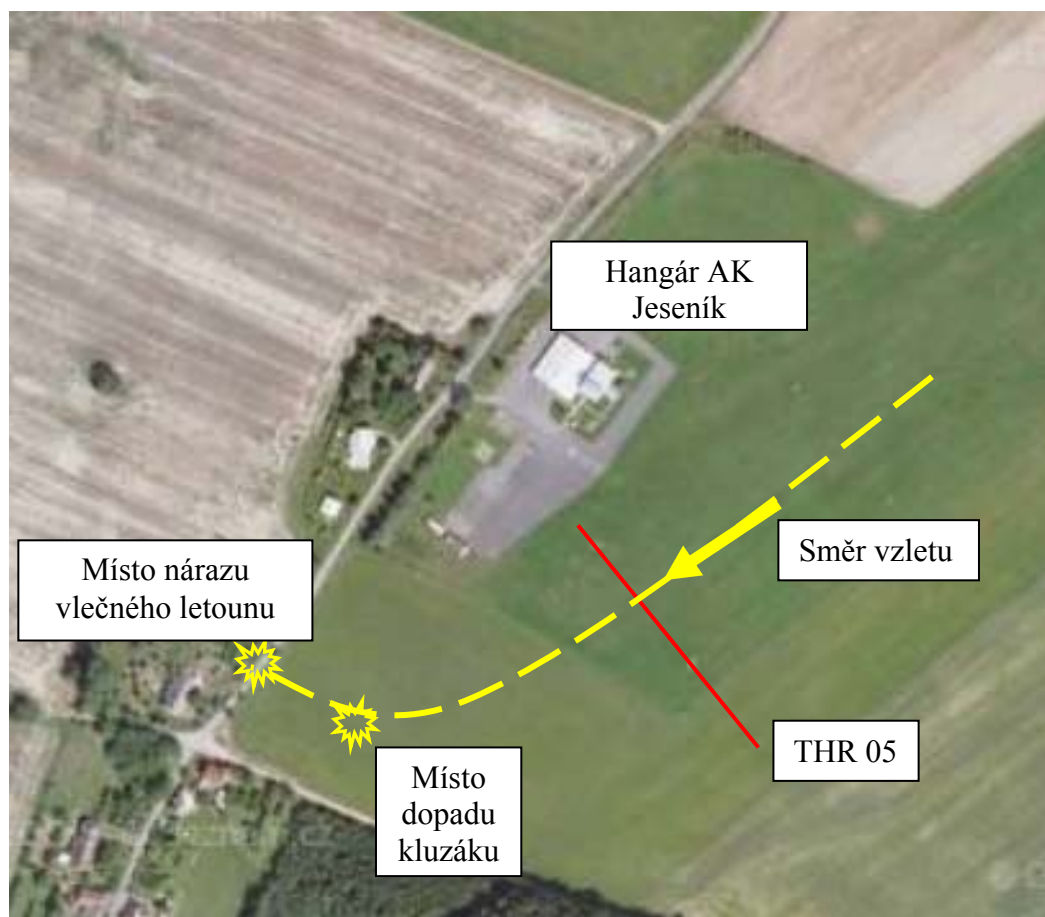
Vlečný letoun byl zaklíněn do oplocení, které se nacházelo těsně za krajnicí přílehlé komunikace. Přední část letounu narazila do zděného sloupku elektrického rozvaděče a došlo k poškození celé přední části letounu, vylomení motoru směrem dolů, deformaci obou listů vrtule a vylomení přední podvozkové nohy. Obě poloviny křídla byly vylomeny v místě centroplánu směrem dozadu. Vlevo bylo křídlo zaklíněno do sloupu elektrického vedení. Došlo k poškození konstrukce křídla až do hloubky hlavního nosníku. Vpravo bylo křídlo zaklíněno do vzrostlého keře. V důsledku vylomení

obou polovin křídla došlo k deformaci vztlakových klapek v příčném směru. Vztlakové klapky byly ve vysunuté poloze. Nastavení páky ovládní klapek bylo v poloze „Klapky zasunuty“. Podélné vyvážení letounu bylo nastaveno do polohy „Neutrál“. Údaje přístrojů v kabině byly v základních polohách. Výškoměr byl nastaven na tlak 977 mbar a ukazoval výšku 20 m.

Situační plánec místa letecké nehody
