Č.j.: 020/06/ZZ  
Výtisk č. 1

# **ZÁVĚREČNÁ ZPRÁVA**

**o odborném zjišťování příčin letecké nehody letounu typu  
Piper Malibu Mirage – PA 46, poznávací značky OE – KEU,  
dne 27.01.2006, letiště Praha Ruzyně, RWY 06.**

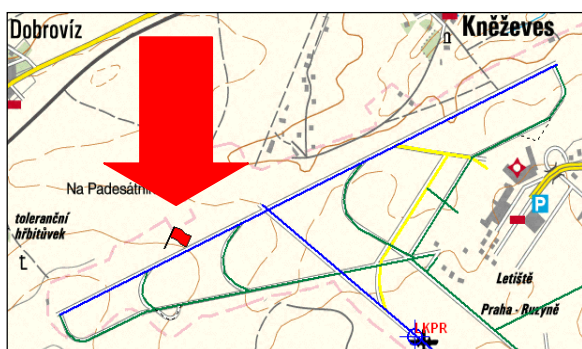
Místo letecké nehody se nachází na záložním travnatém pásu RWY, 830 metrů od prahu RWY 06 a 50 metrů od levého okraje RWY 06. Souřadnice místa nehody dle GPS: N 50°06'19,8" E 14°14'10,2".

Letoun ležel na travnatém záložním pásu nakloněn na levou stranu a opíral se přední částí a levou polovinou křídla o zem. Levá noha hlavního podvozku byla poškozena a levé kolo hlavního podvozku leželo cca 20 metrů od letounu. Přední podvozková noha byla vpáčena pod břicho letounu. Dvoulistá vrtule měla oba listy ohnuty vzad a potah křídla, ocasu a trupu byl zvltněný.

Šipka označuje místo nehody.
