CZ-19-0205

# ZÁVĚREČNÁ ZPRÁVA

**o odborném zjišťování příčin vážného incidentu  
letounu L-410 UVP-E20, pozn. značky 2601,  
dne 9. 4. 2019 na LKPO**

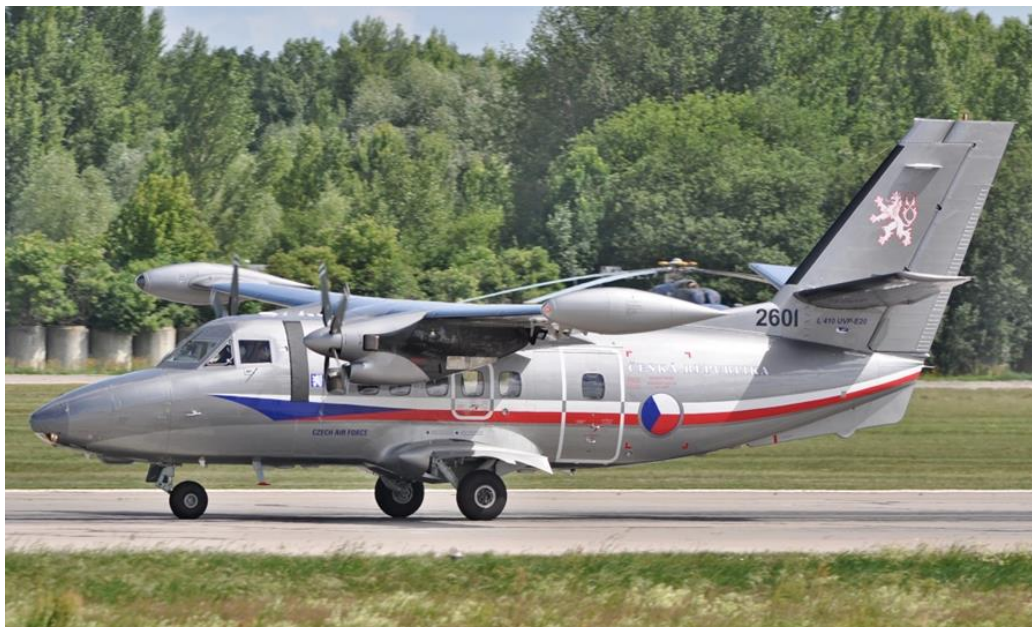
Posádka:	3
Délka:	14,4 m
Rozpětí:	19,4 m (19,98 m s koncovými nádržemi)
Výška:	5,8 m
Nosná plocha:	35,2 m <sup>2</sup>
Hmotnost (prázdná):	3725 kg
Nejvyšší vzletová hmotnost:	6600 kg
Pohonná jednotka:	2 × turbovrtulový motor Walter M-601E, výkon 560 kW s vrtulemi Avia V510

Obr. 1: Letoun L-410 UVP-E20

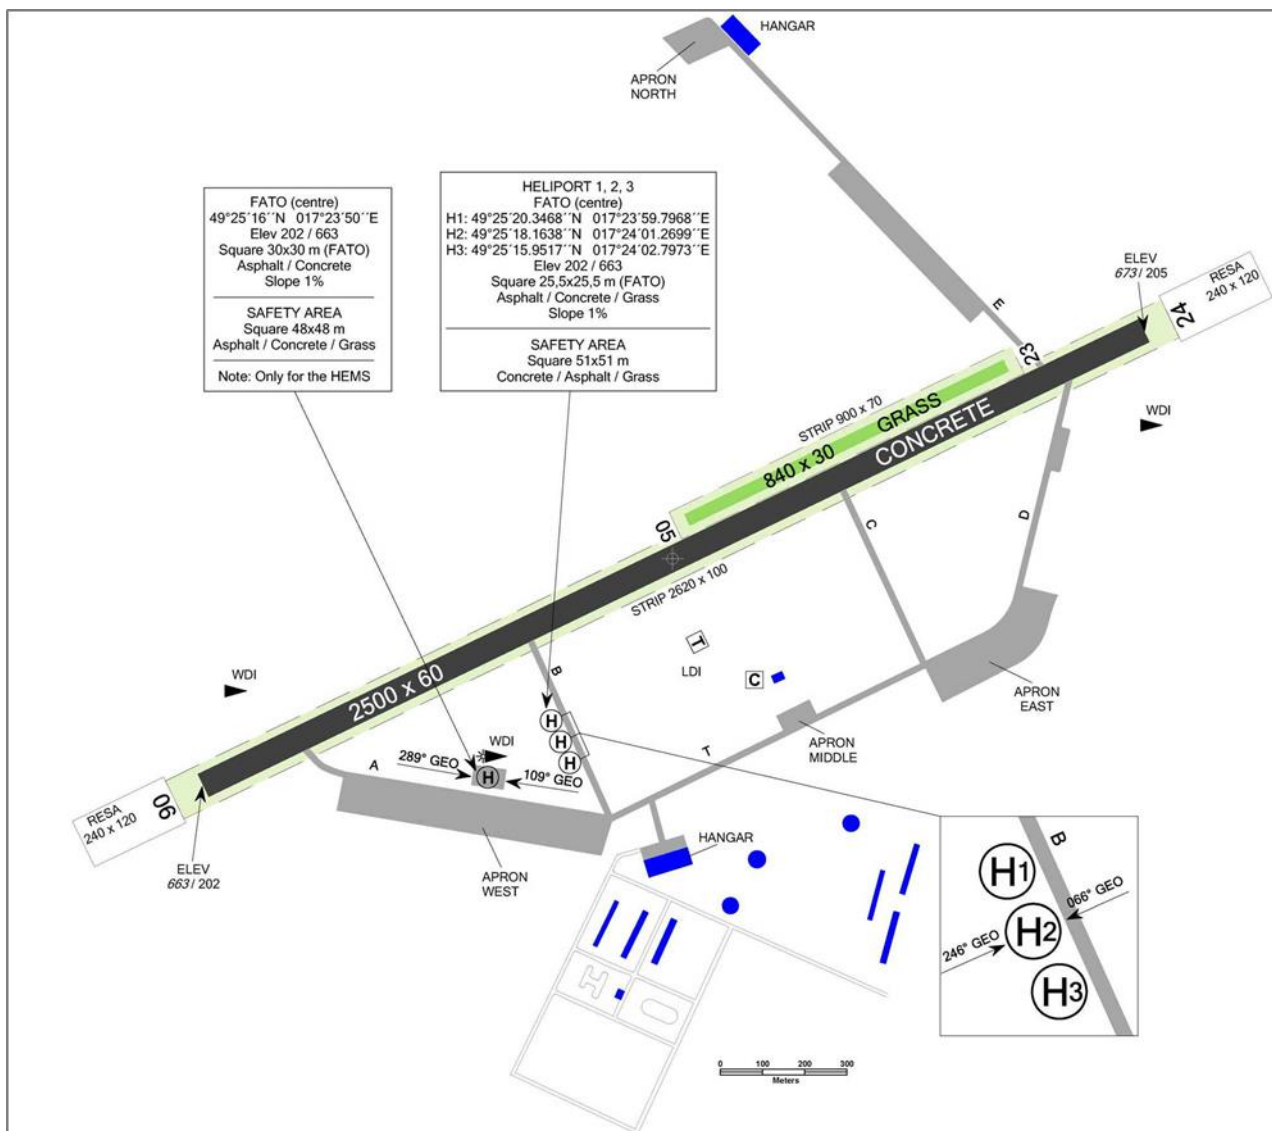
Letiště Přerov je veřejné vnitrostátní a neveřejné mezinárodní letiště, s nadmořskou výškou 676 ft / 206 m. Provozní použitelnost VFR den, VFR noc (pouze pro vrtulníky HEMS).

Obr. 2: ADC LKPO – Přerov, AIP ČR VOL III
